| Geschäfts-Nr. | <b>2011-67</b> | Datum | <b>11.11.2011</b> |

## **SACHVERSTÄNDIGENGUTACHTEN**

**-im Selbständigen Beweisverfahren-**

in Sachen **Brünker – BodenGut KG**

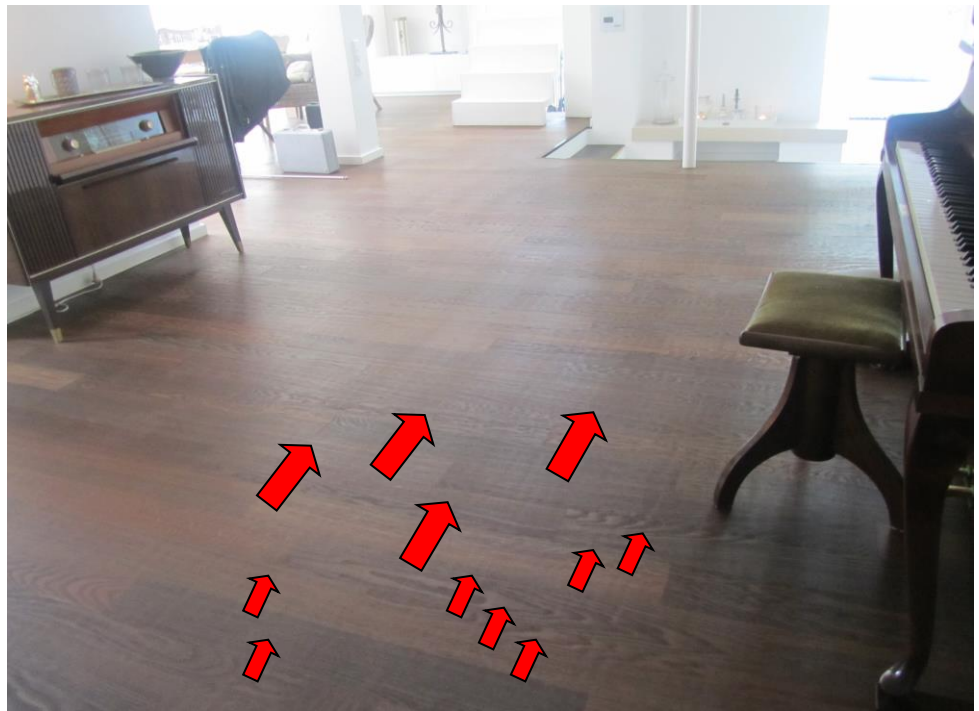
**Bild 10**

Seitens der Antragssteller, der Familie Brünker, wurde ein Streifen- bzw. ein Wellenbild ganzflächig auf der 2-fach renovierten Fläche des bauseitigen Bestandsparkett im Erdgeschoss „Wohnzimmer“ angezeigt.

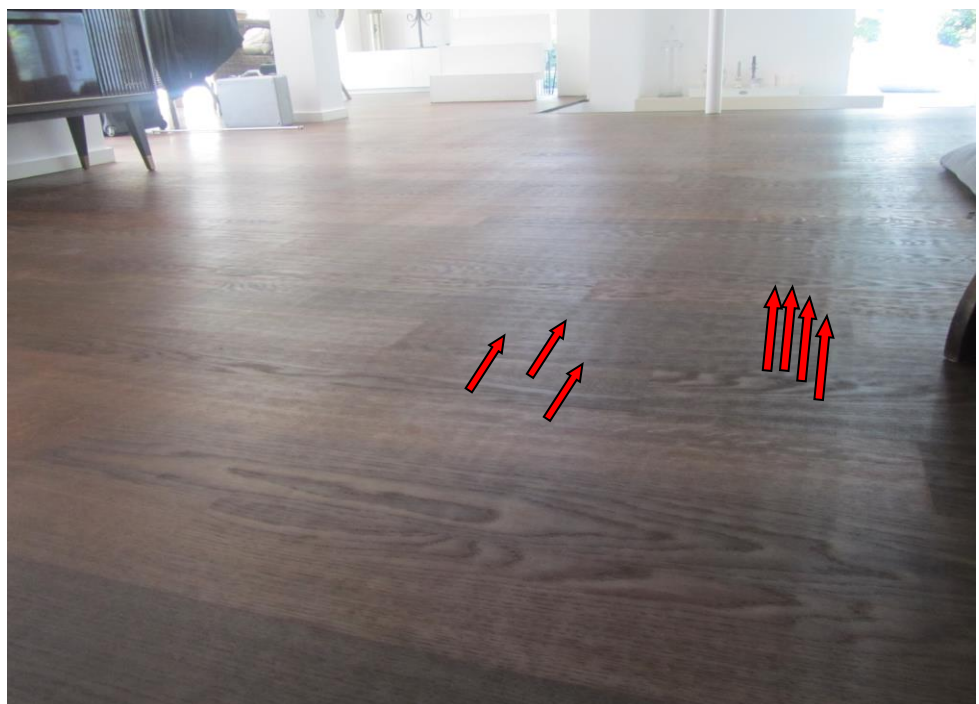
**Bild 11**

Detailaufnahme zu Bild 10

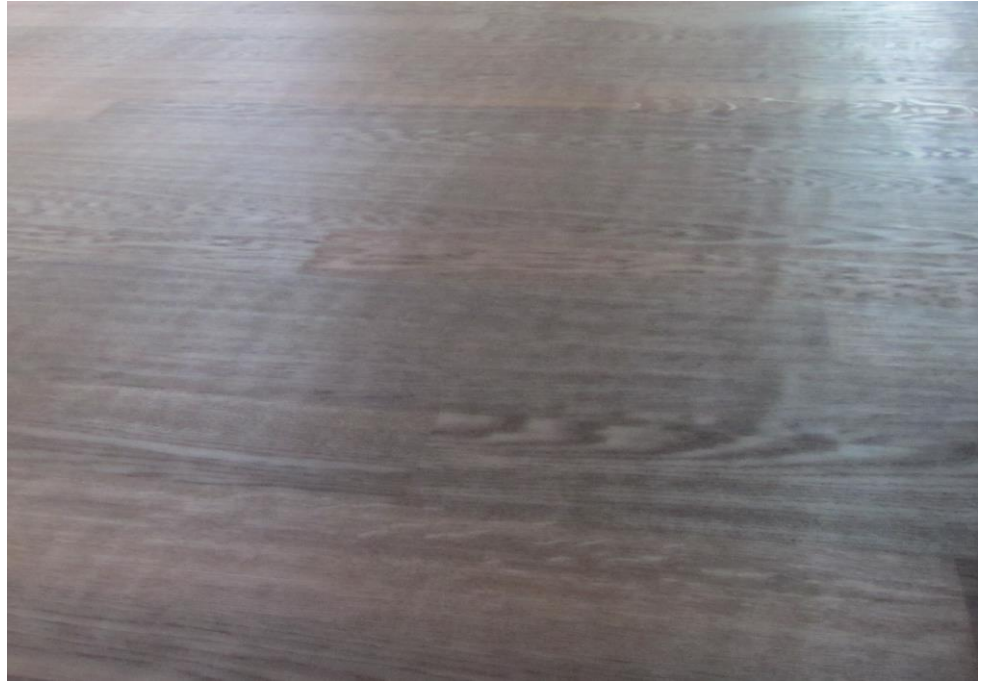
**Bild 12**

Detailausschnitt zu Bild 11

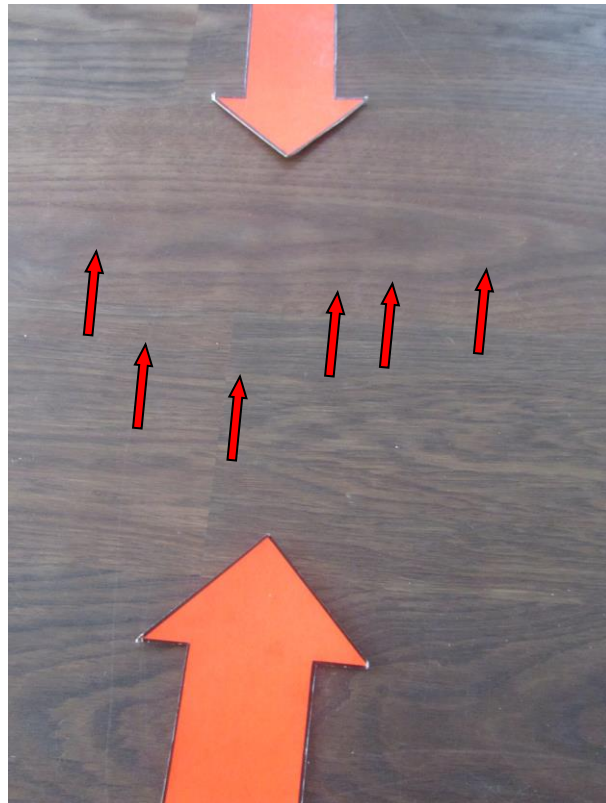
**Bild 13**

Im bauseitig vorhandenen Wellenbild zeichnen sich die Vertiefungen dunkler ab

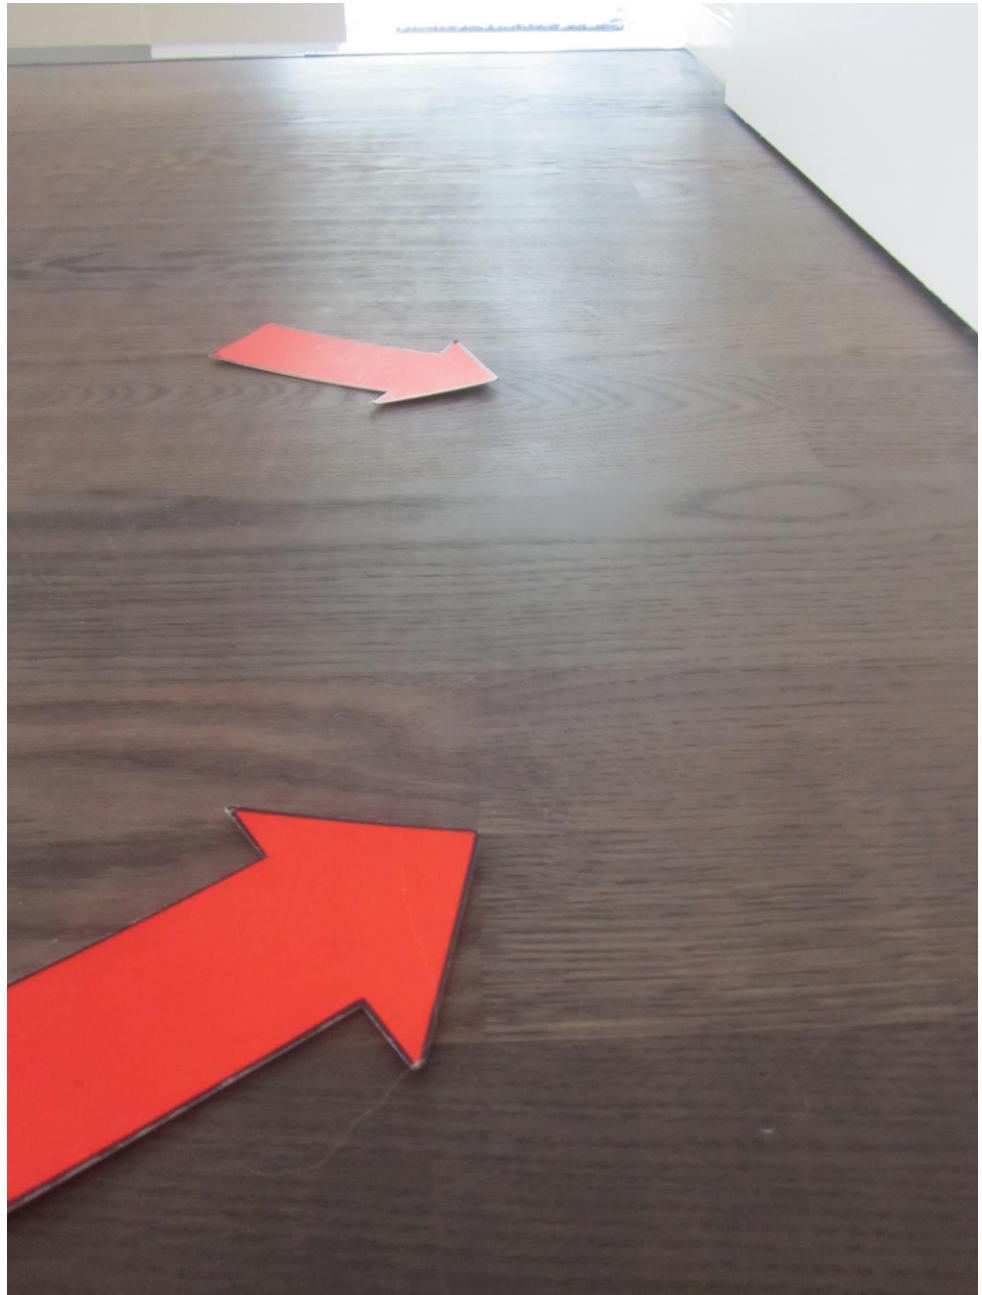
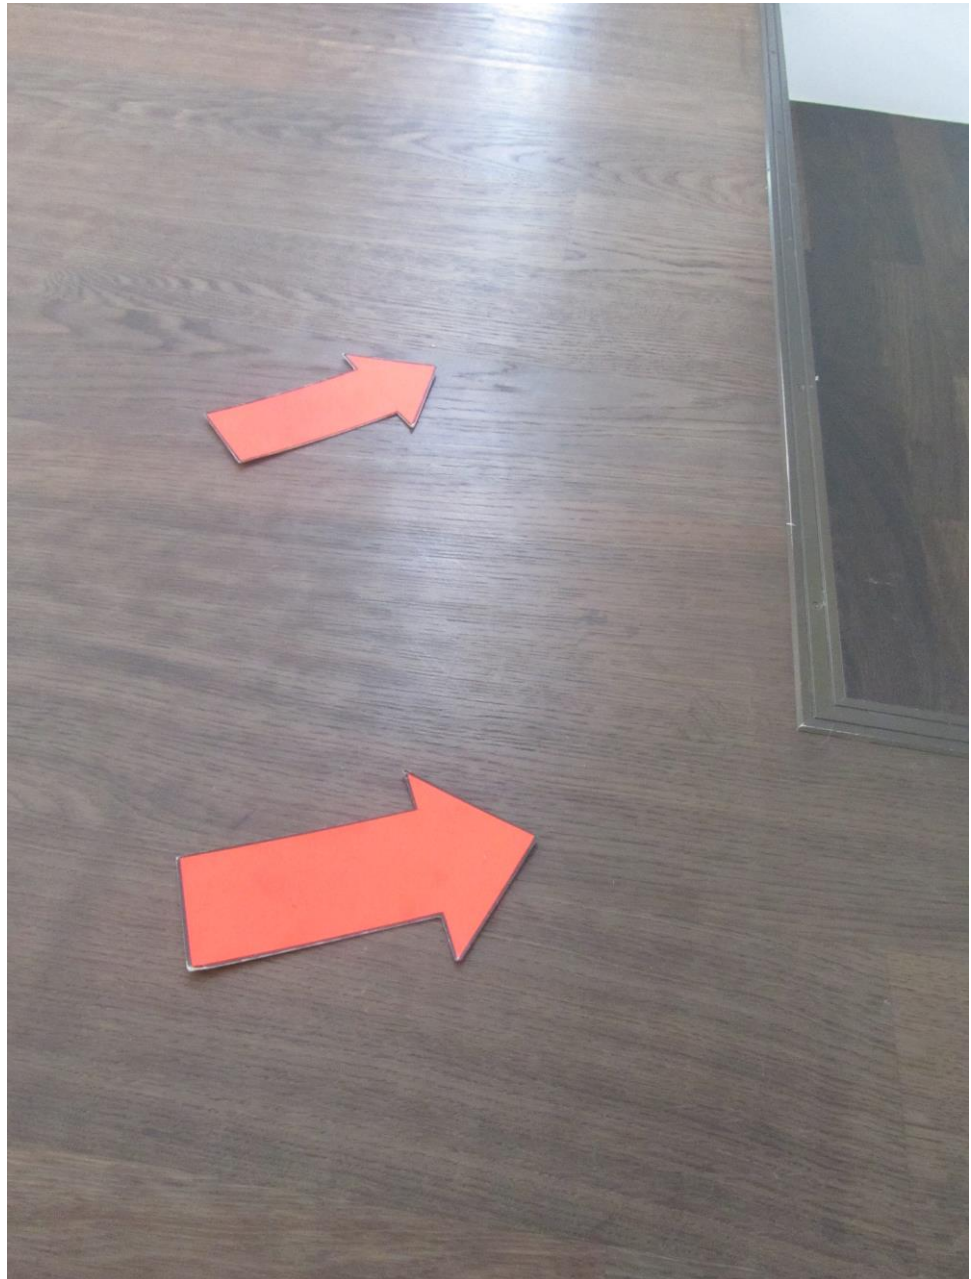
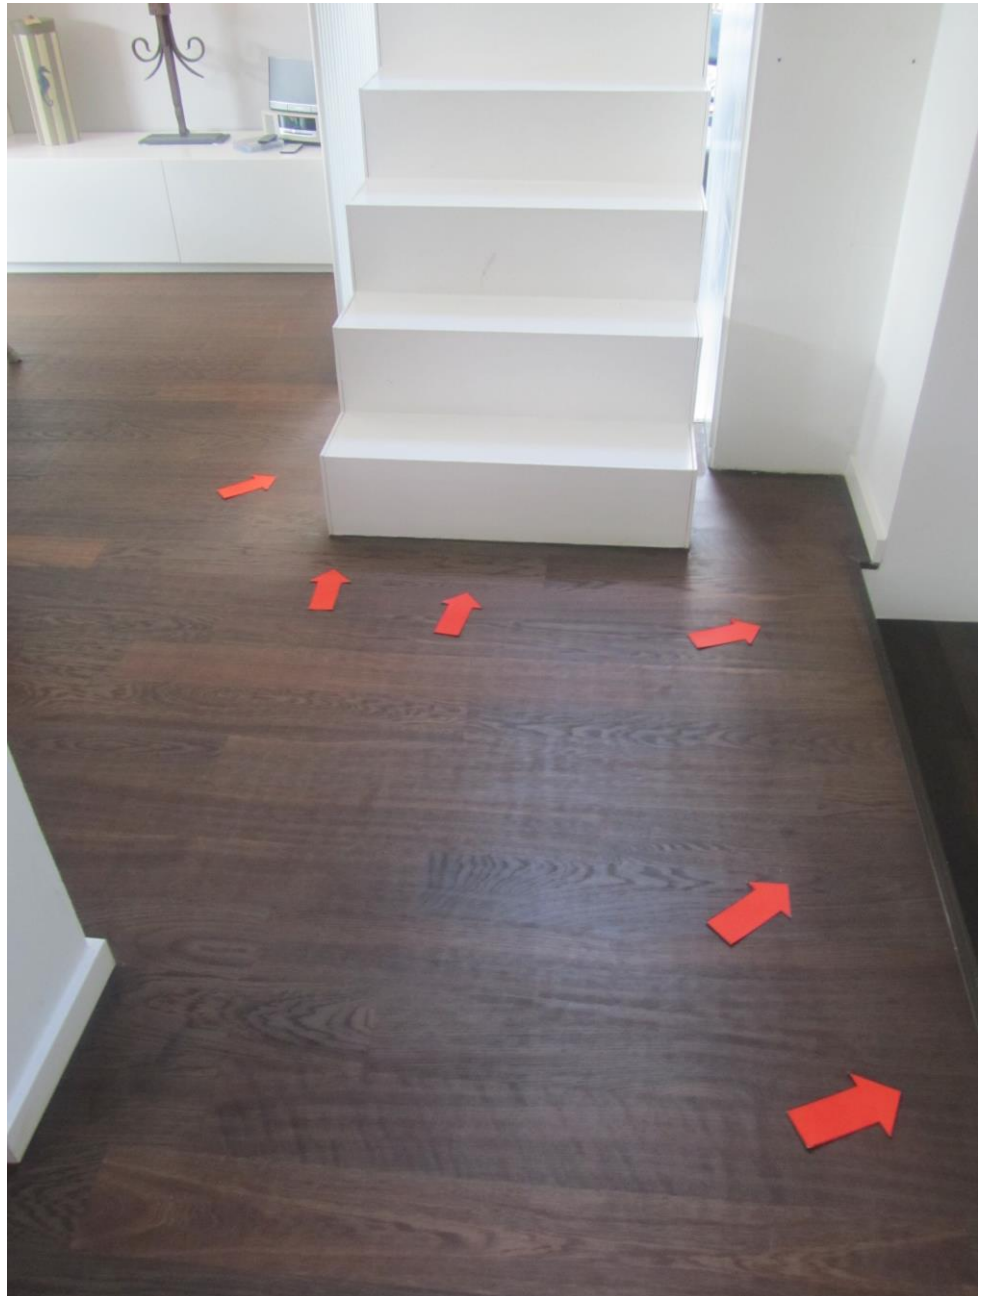
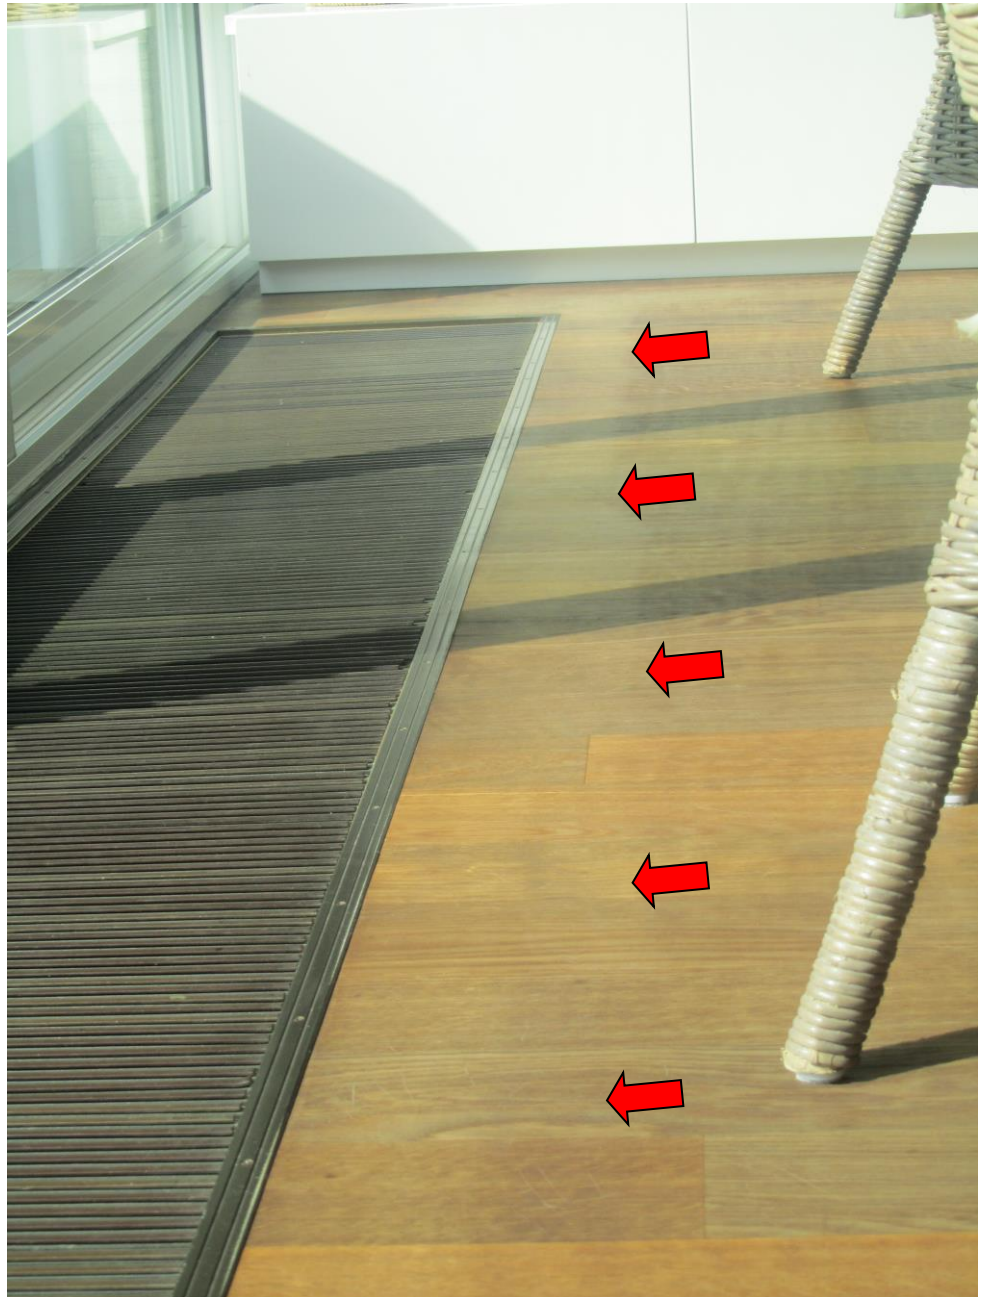
Im Randbereich (ca. 20-30 cm) zu angrenzenden Mauerwerk und Einbauteilen usw. ist keine Streifigkeit oder Wellenbild vorhanden. (Bild 14-18)

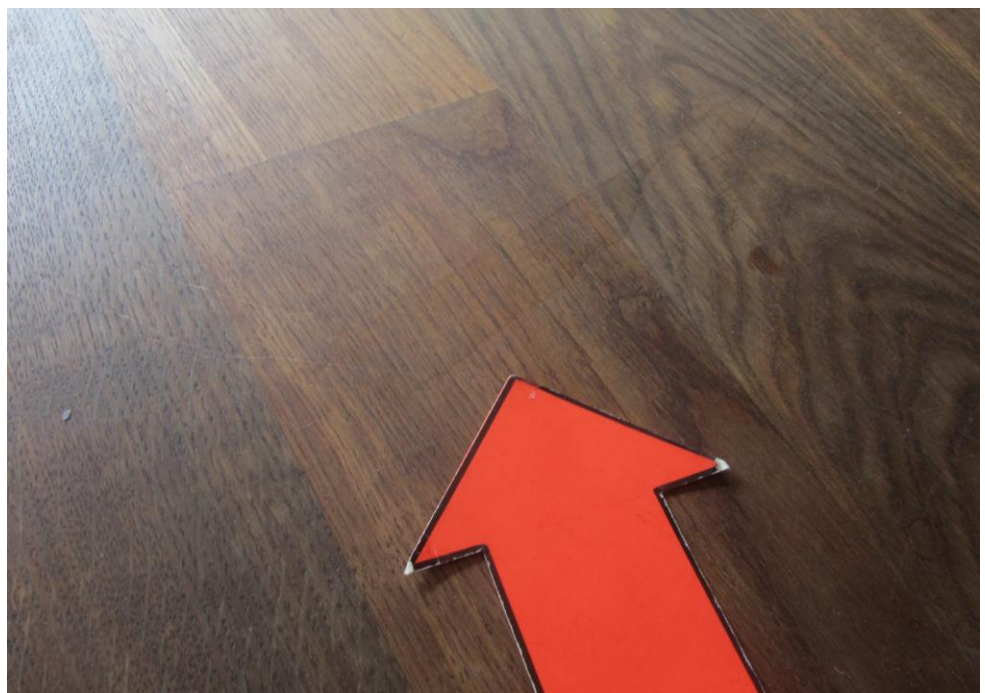
**Bild 19**

Detailausschnitt zu Bild 18.

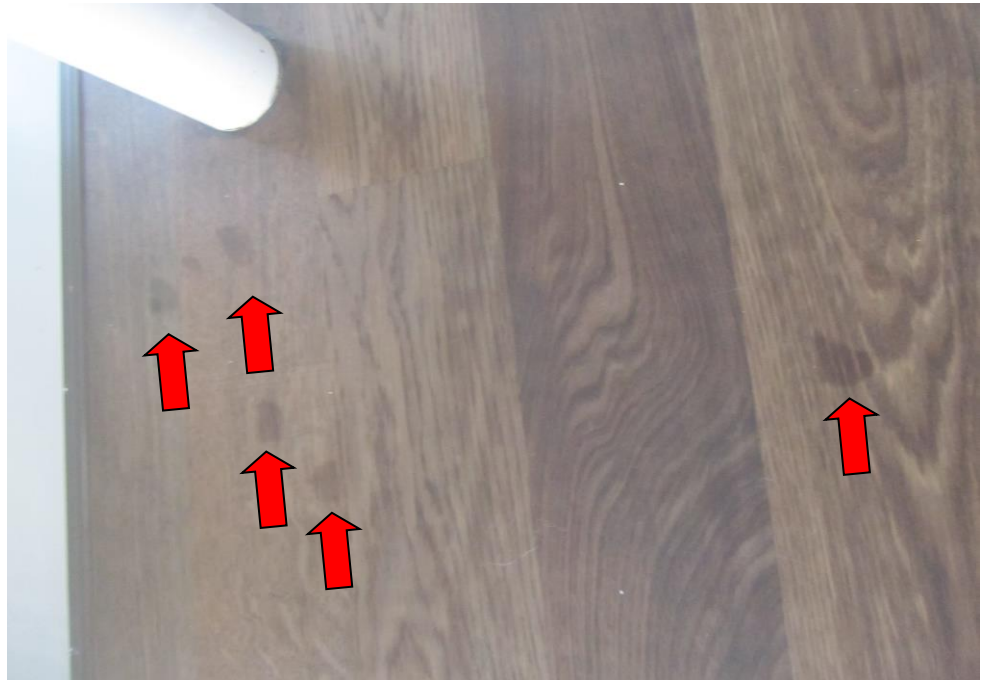
**Bild 20**

Im Randbereich des Wohnzimmers wurden in einem Teilbereich rundliche Flecken von ca. 15-25 mm Durchmesser angezeigt.

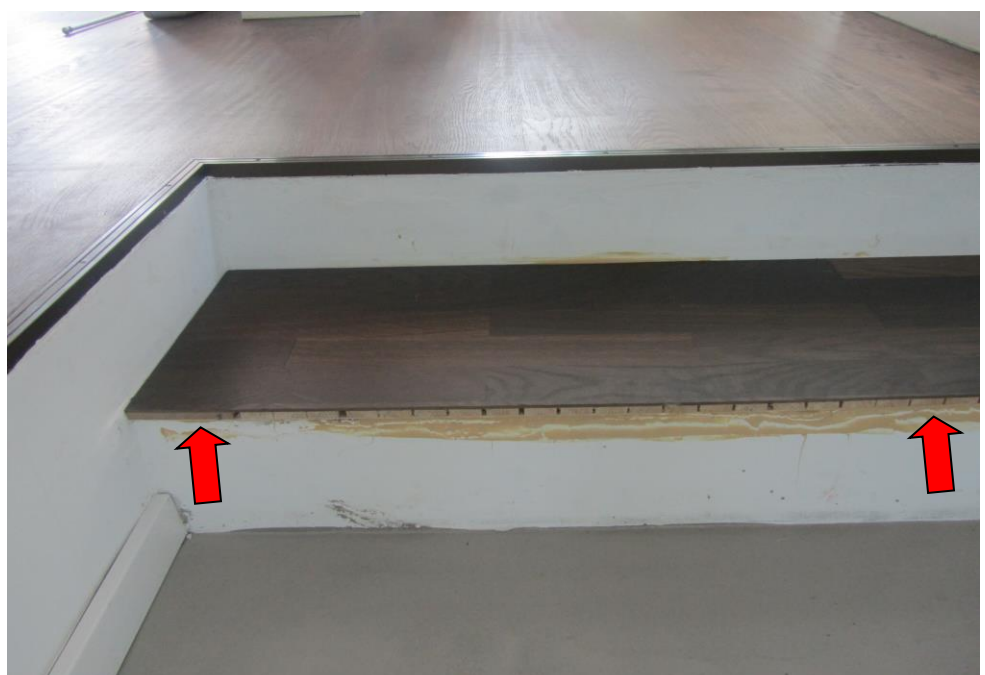
**Bild 21**

An der Stufe Übergang Wohnzimmer zu Kaminzimmer wurde das Fehlen einer Winkelschiene angezeigt. Dieser Sachverhalt war zwischen den Parteien strittig, eine Bewertung erfolgt vom unterzeichnenden Sachverständigen daher nicht.

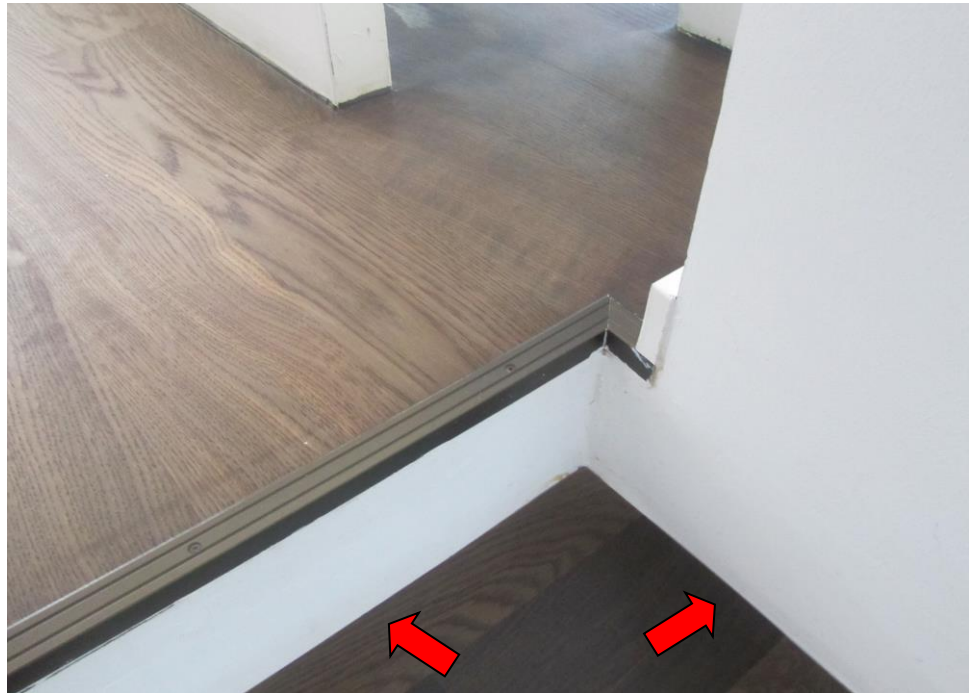
**Bild 22**

Auch das Fehlen von Abschluss-Fußleisten wurde angezeigt. Dieser Sachverhalt war zwischen den Parteien strittig, eine Bewertung erfolgt vom unterzeichnenden Sachverständigen daher nicht.

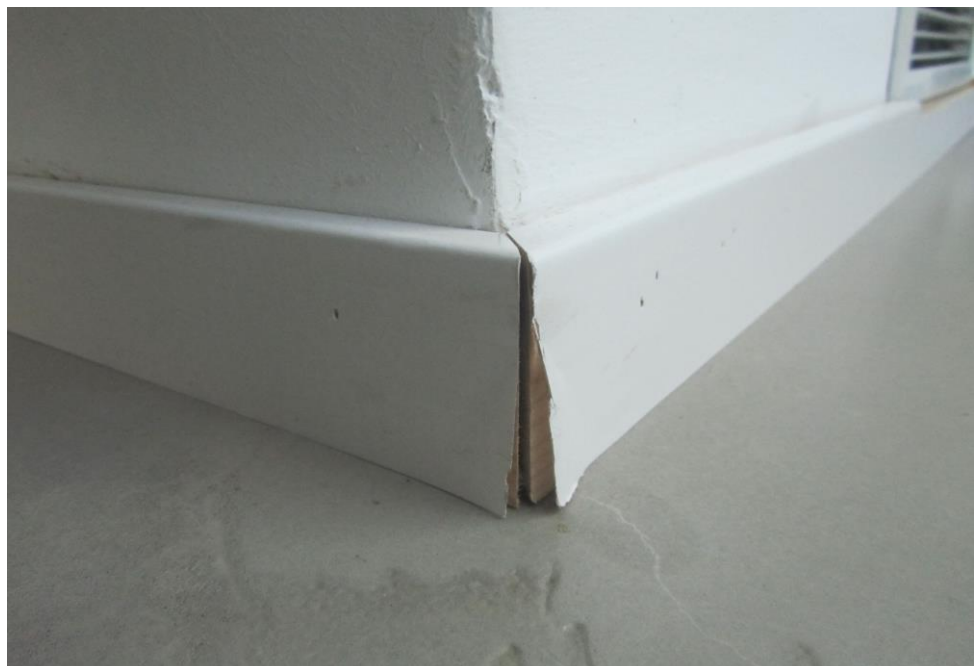
**Bild 23**

Im Kaminzimmer wurden defekte Fußleisten bzw. Ablösungen des Deckfurniers angezeigt.

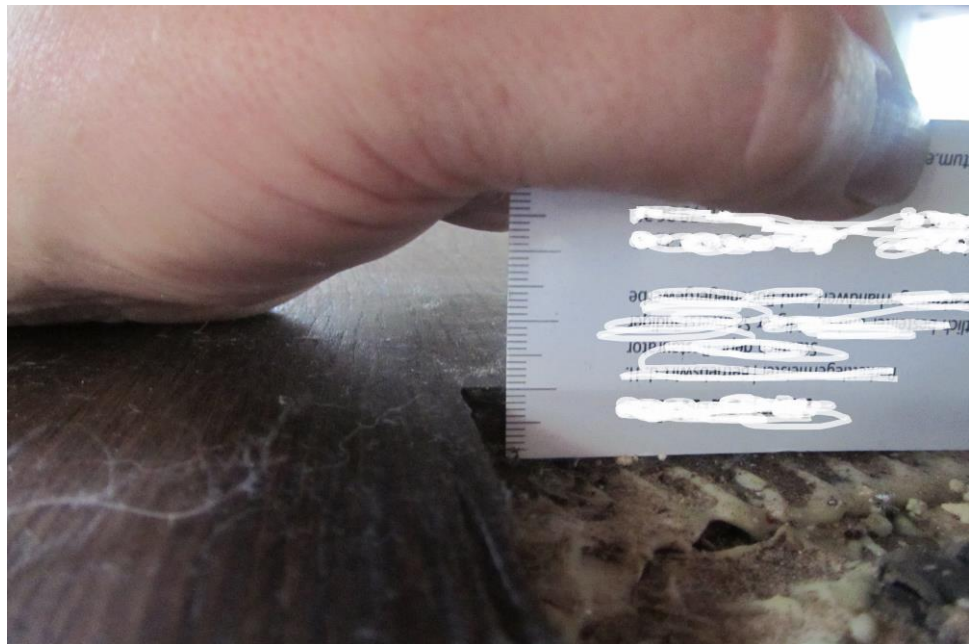
**Bild 24**

Unter dem bauseitigen Küchenblock ist eine Revisionsöffnung für Elektrokabel vorhanden. Die Parteien einigten sich hierauf, dass dieser Bereich als Referenzfläche für die Beurteilung bzw. Messung der verbliebenden Nutzschicht des 2-fach überarbeiteten Parkettbodens dienen soll. Eine Bauteilöffnung, die zwangsläufig eine zerstörerische Maßnahme am Parkettboden mit sich bringt, konnte daher vermieden werden.

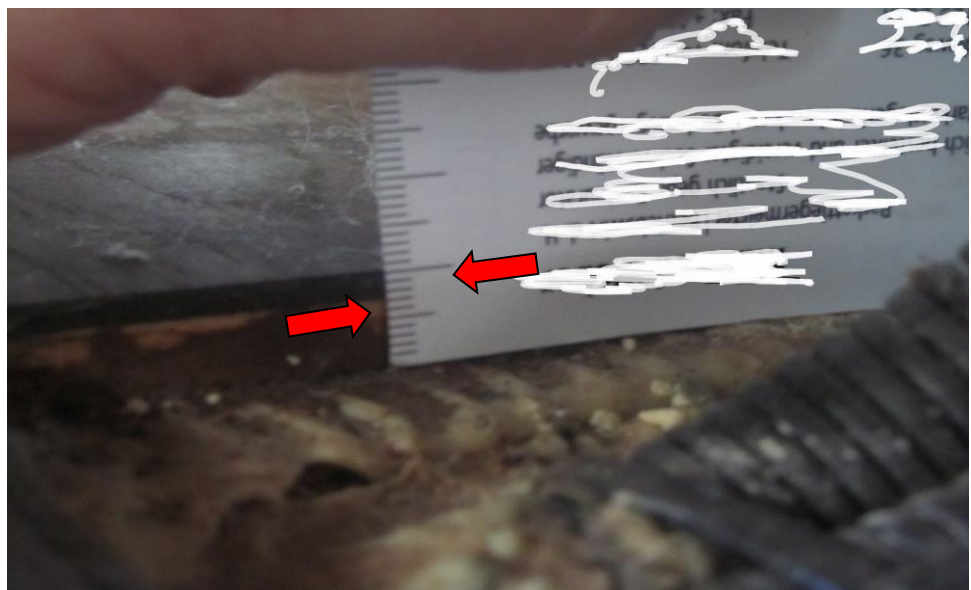
**Bild 25**

Die Messung ergab eine bauseitig vorhandene Nutzschicht von ca. 3,00-3,20 mm.

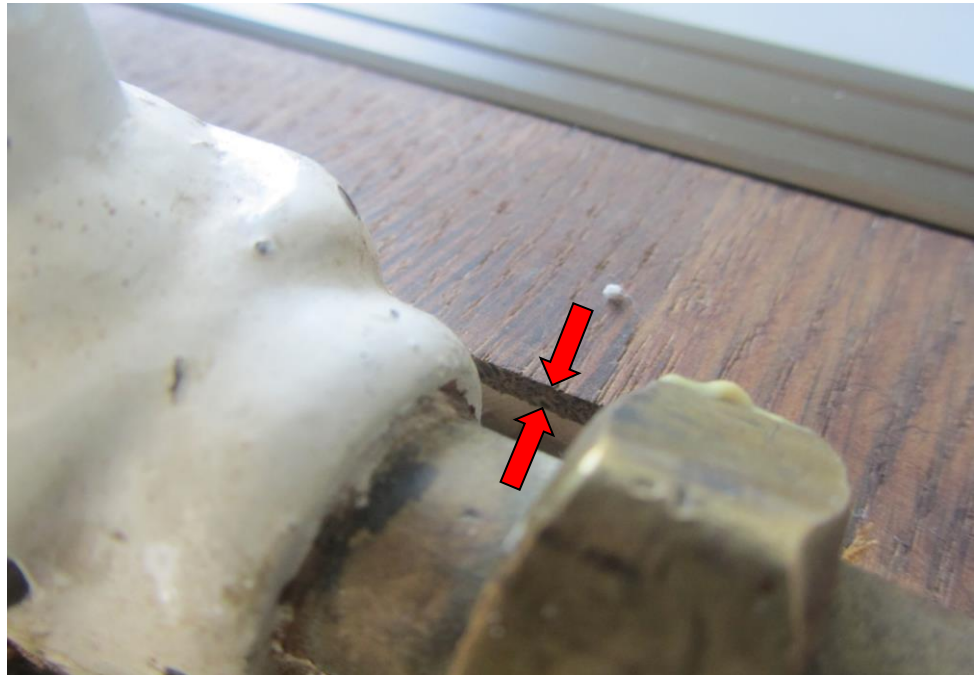
**Bild 26**

Verbliebene Restnutzschicht im Randbereich, die jedoch nicht repräsentativ für die Gesamt-fläche sein muss. Die Messung ergab eine bauseitig vorhandene Nutzschicht von ca. 3,5 mm.

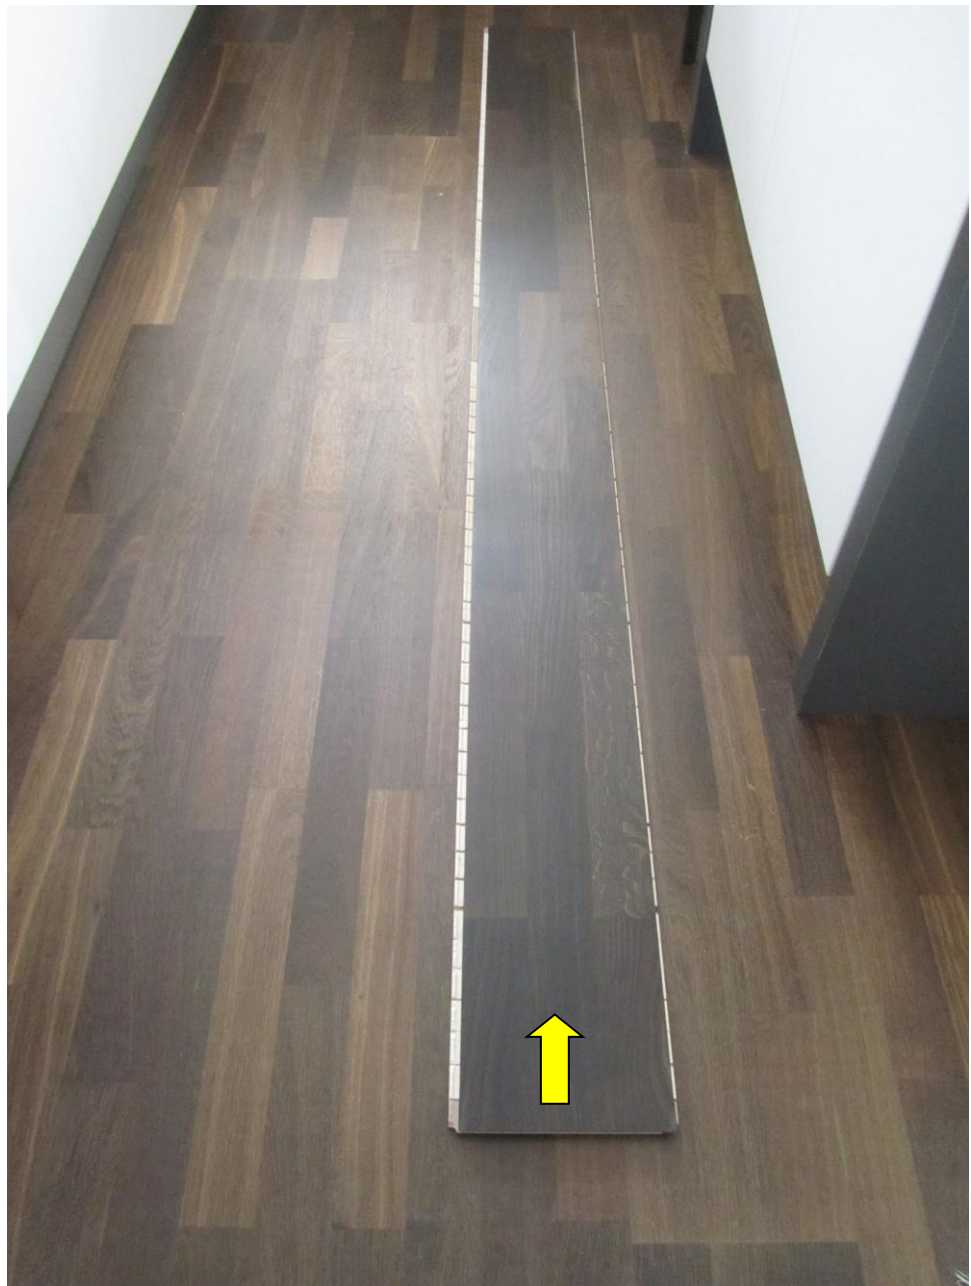
Bild 28

Im Hauswirtschaftsraum sowie Ankleidezimmer wurde seitens der Antragssteller angezeigt, dass die Oberfläche im Sachverhalt „Haptik“ zum verbliebenen Restmuster rauer und gröber erscheint. Es wurde seitens der Antragssteller die Vermutung geäußert, dass durch den Antragsgegner durchgeführten Säuberungsarbeiten sich hierfür verantwortlich zeichnen. Der gelbe Pfeil kennzeichnet die Musterdiele.

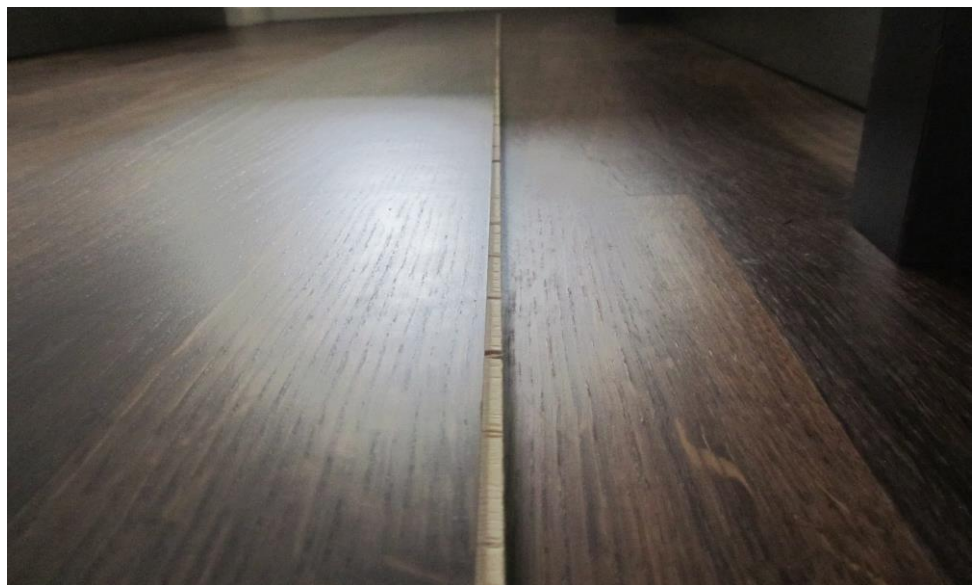
**Bild 29**

Das Muster sowie der verlegte Parkettboden zeigen eine leichte und für Öl-Oberflächen typische offene Porenordnung an. Unterschiede konnten vom unterzeichnenden Sachverständigen nur im Hinblick auf den natürlichen Maserungsverlauf (stehender oder liegender Jahresring) im Holz festgestellt werden. (Bild 29-31)

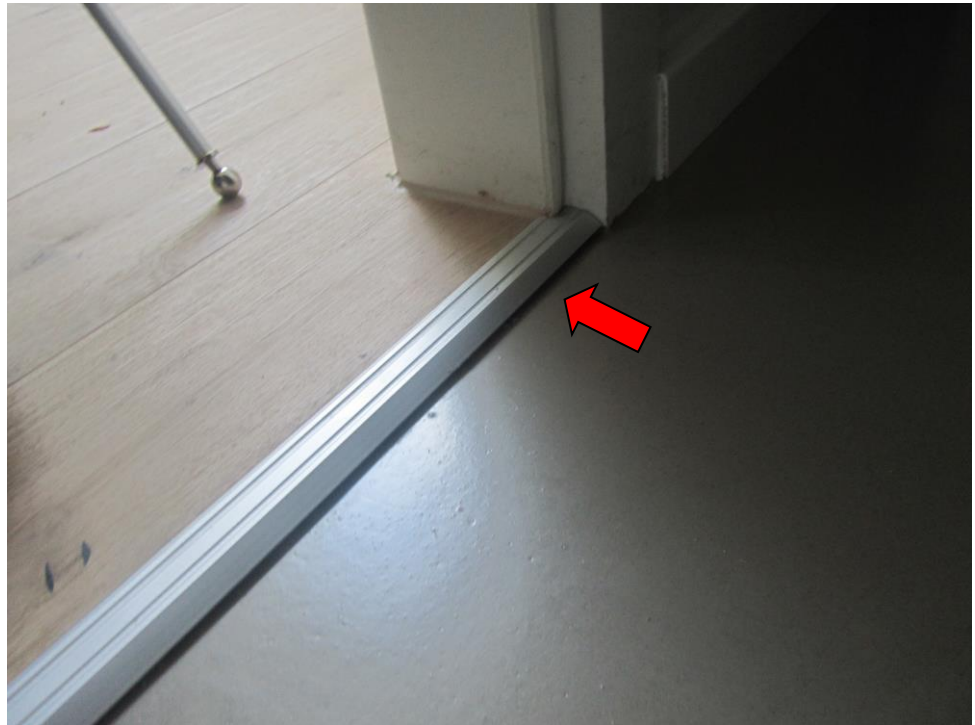
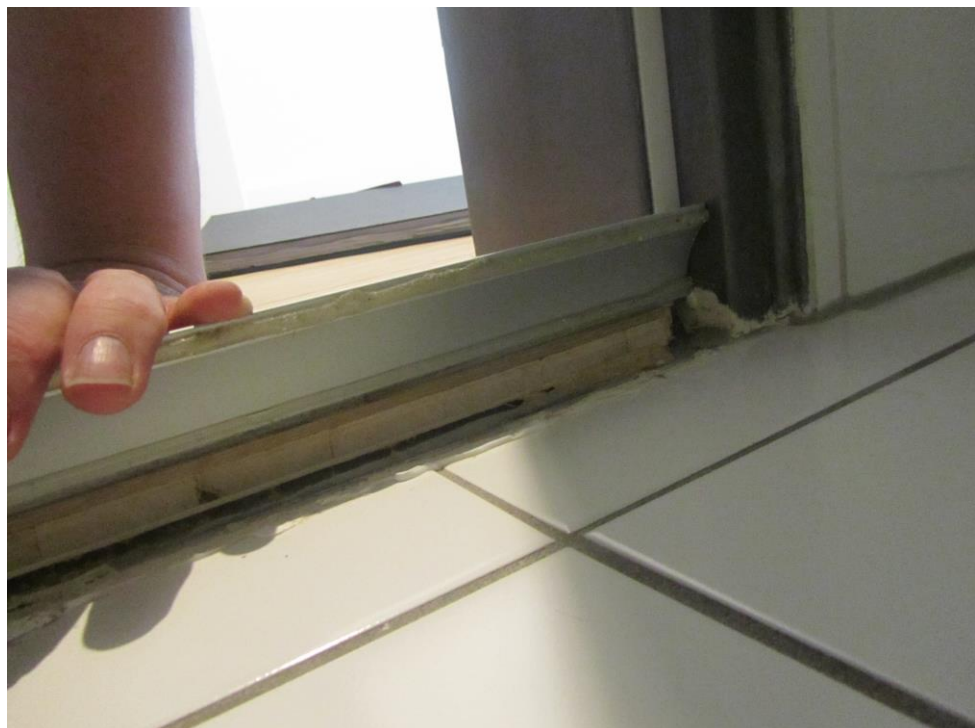
Im ersten Obergeschoss sowie Dachgeschoß wurden an den Türübergängen abgelöste Übergangsschienen und Abschlusswinkelschienen angezeigt.

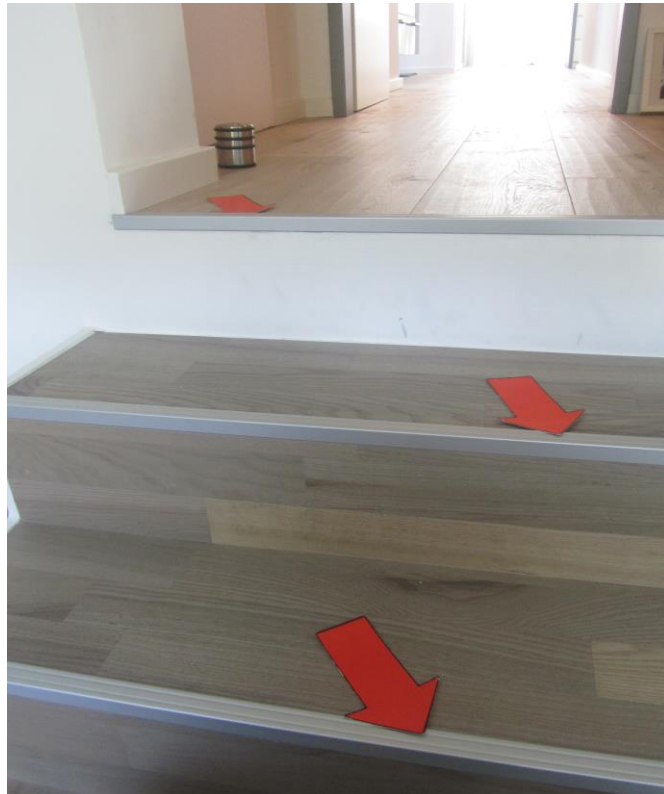
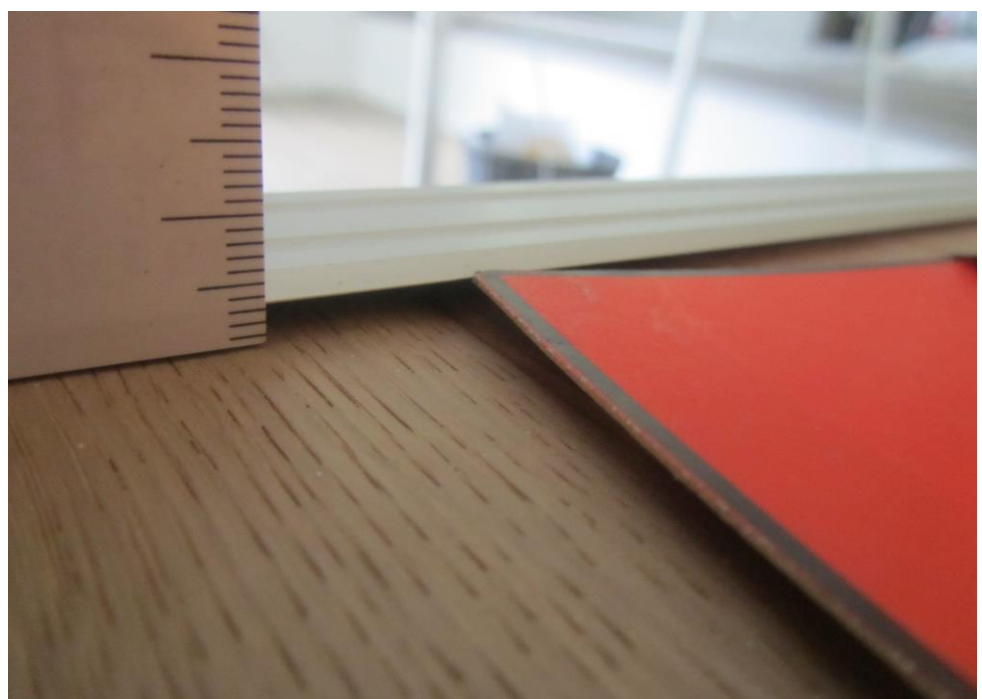
An den Treppenstufen zum ersten Obergeschoss wurden abgelöste und hoch stehende Abschlusswinkelschienen (bis zu 3mm) angezeigt.

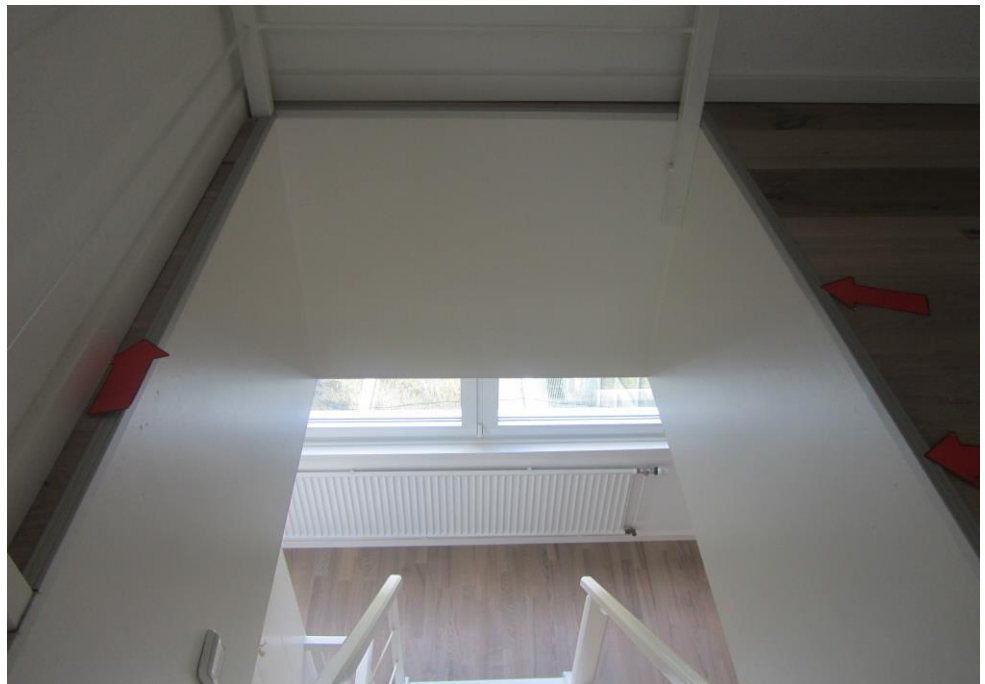
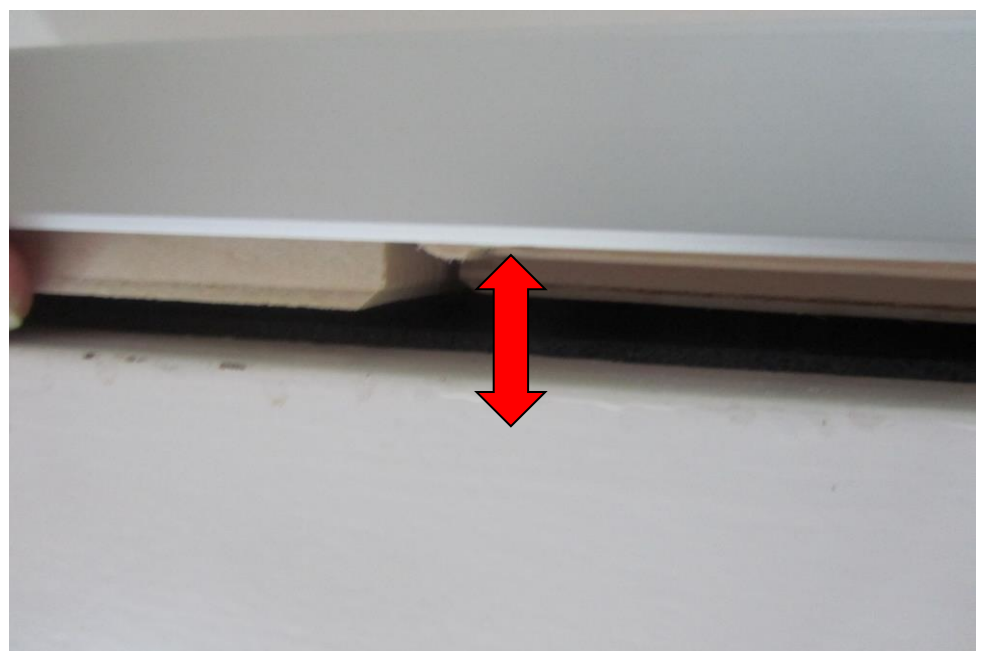
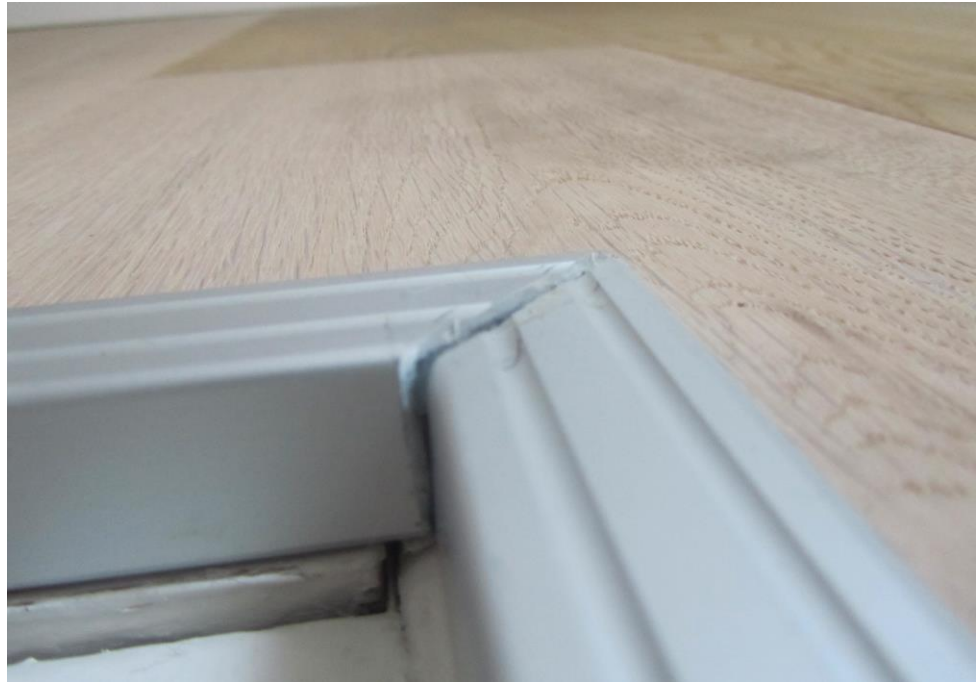
Als Abschluss des Treppenauges im Dachgeschoss wurden durch die Antragsgegnerin selbstklebende Winkelschienen auf den schwimmend verlegten Parkettboden angebracht. Bei Be- und Entlastung des Parkettbodens in den Randbereichen kommt es zu Bewegungen des Bodens und der Winkelschienen. (Bild 36-38)

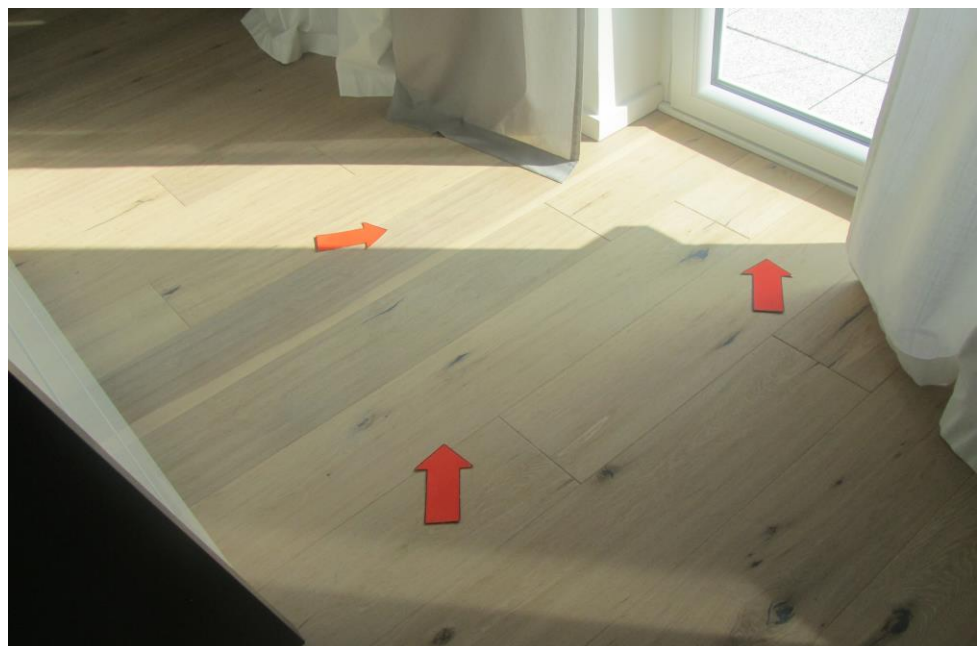
**Bild 39**

Im ersten Obergeschoss wurden hohl klingende Stellen angezeigt. Der unterzeichnende Sachverständige untersuchte mittels eines Resonanzstabes die gesamte Parkettfläche im ersten Obergeschoss. Das Bild 39 zeigt die im Plan eingezeichnete Hohlstelle Nr. 8 (ca. 1,20 x 0,80 m). Dieser Bereich ist durch Belastung bewegbar.

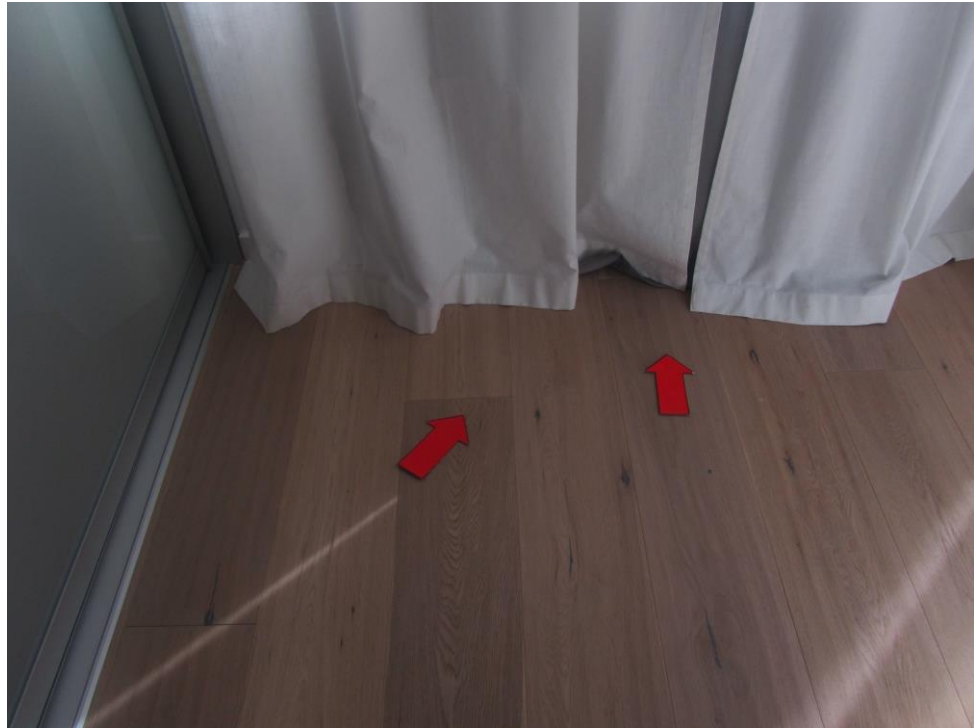
**Bild 40**

Das Bild 40 zeigt die im Plan eingezeichnete Hohlstelle Nr. 2 (ca. 0,60 x 0,60 m).

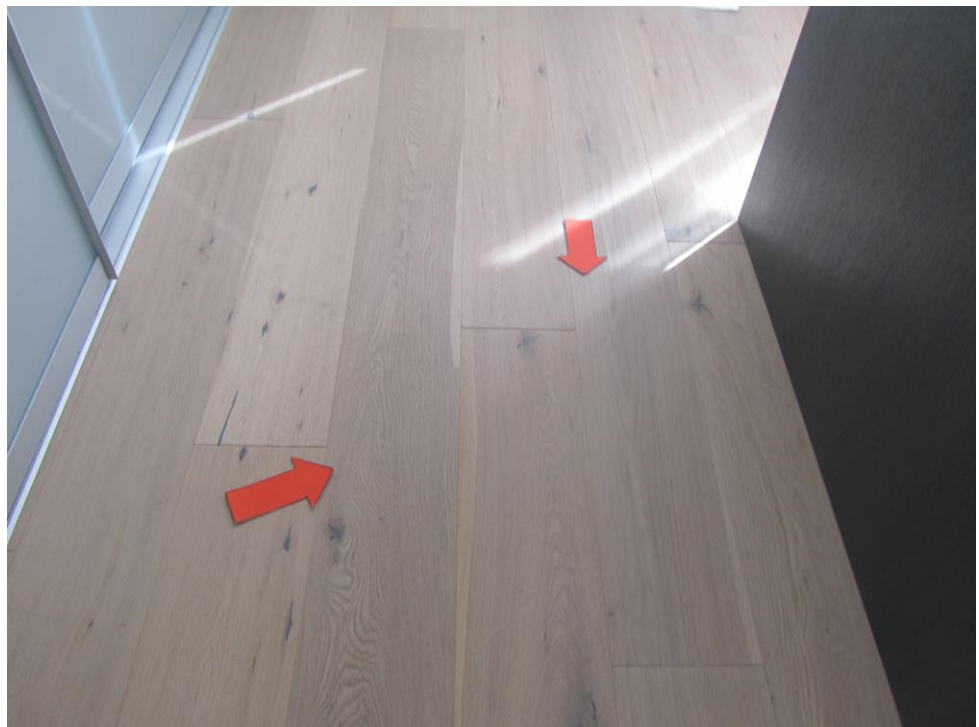
**Bild 41**

Das Bild 41 zeigt die im Plan eingezeichnete Hohlstelle Nr. 3 (ca. 0,60 x 0,60 m).

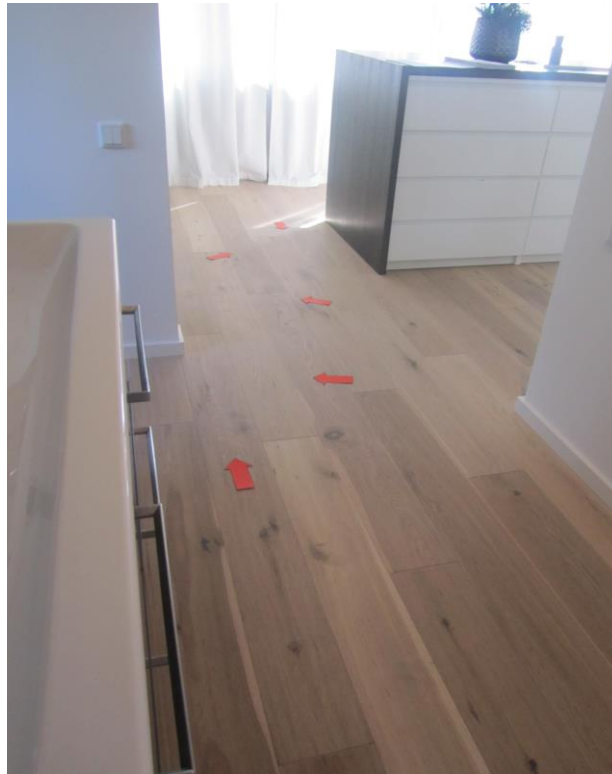
**Bild 42**

Das Bild 42 zeigt den im Plan eingezeichneten Hohlstellenbereich Nr. 4  
(Gesamt 4 Hohlstellen).
