| Geschäfts-Nr. | <b>2011-67</b> | Datum | <b>11.11.2011</b> |

## **SACHVERSTÄNDIGENGUTACHTEN**

**-im Selbständigen Beweisverfahren-**

in Sachen **Brünker – BodenGut KG**

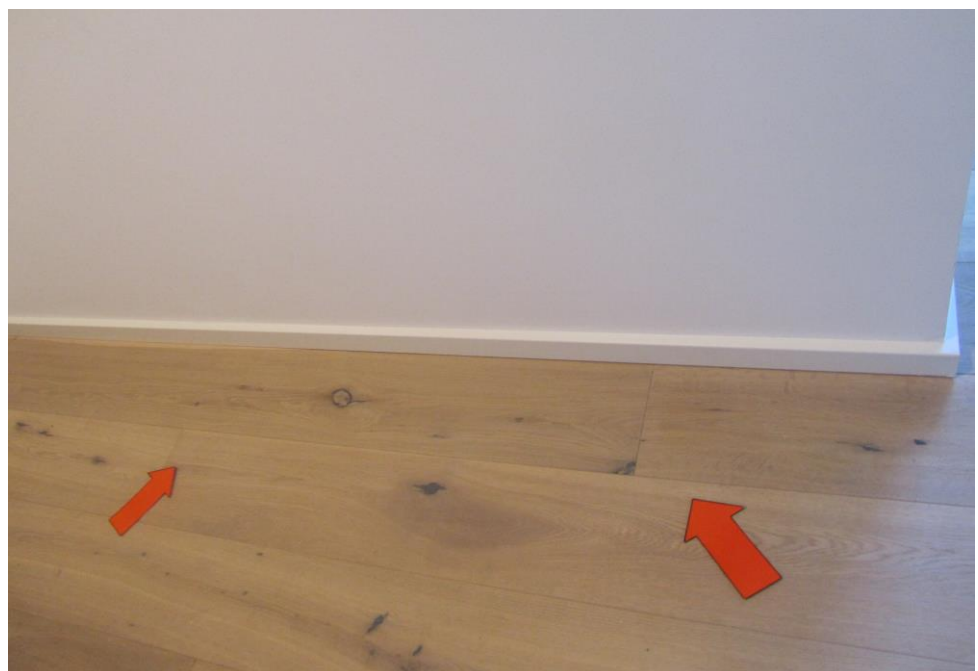
**Bild 43**

Das Bild 43 zeigt die im Plan eingezeichnete Hohlstelle Nr. 5 (ca. 1,00 x 0,20 m).

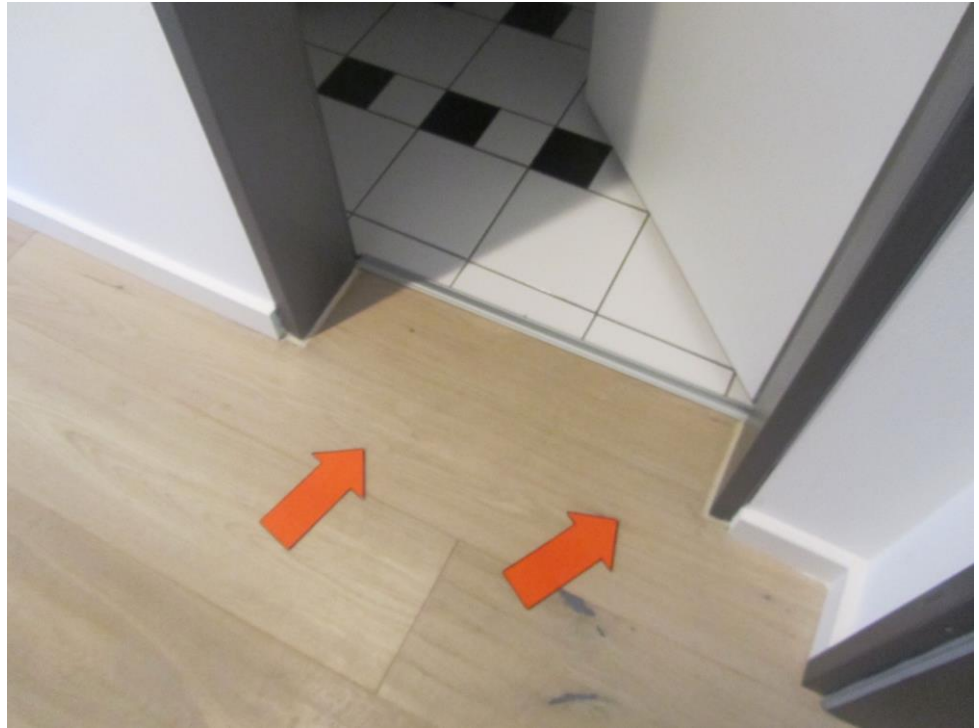
**Bild 44**

Das Bild 44 zeigt die im Plan eingezeichnete Hohlstelle Nr. 6 (ca. 0,60 x 0,20 m).

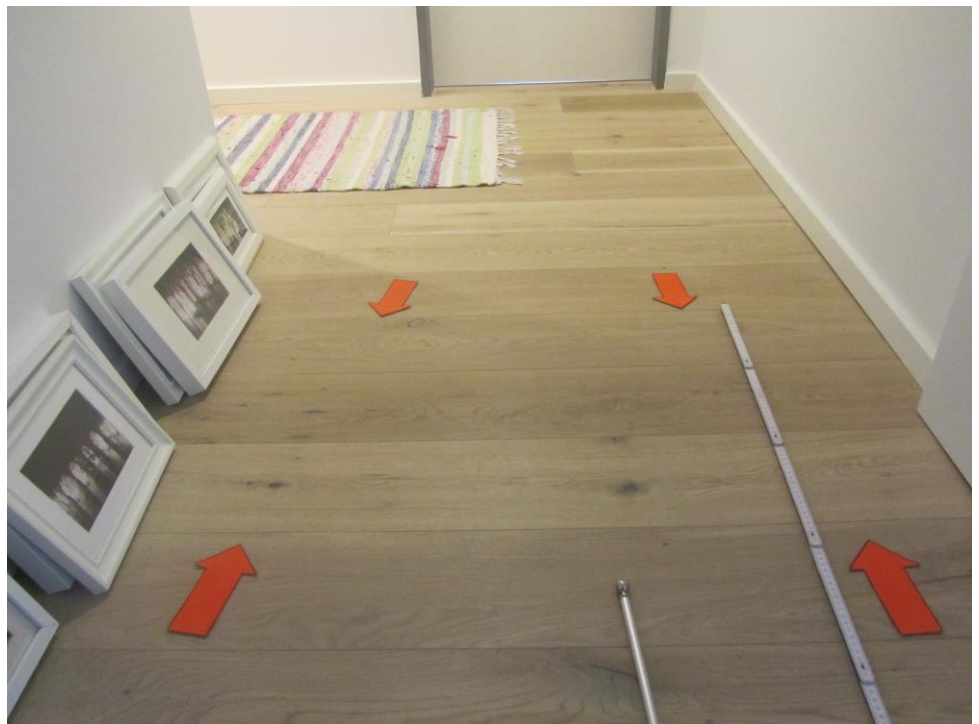
**Bild 45**

Das Bild 45 zeigt die im Plan eingezeichnete Hohlstelle Nr. 7 (ca. 1,20 x 0,60 m).

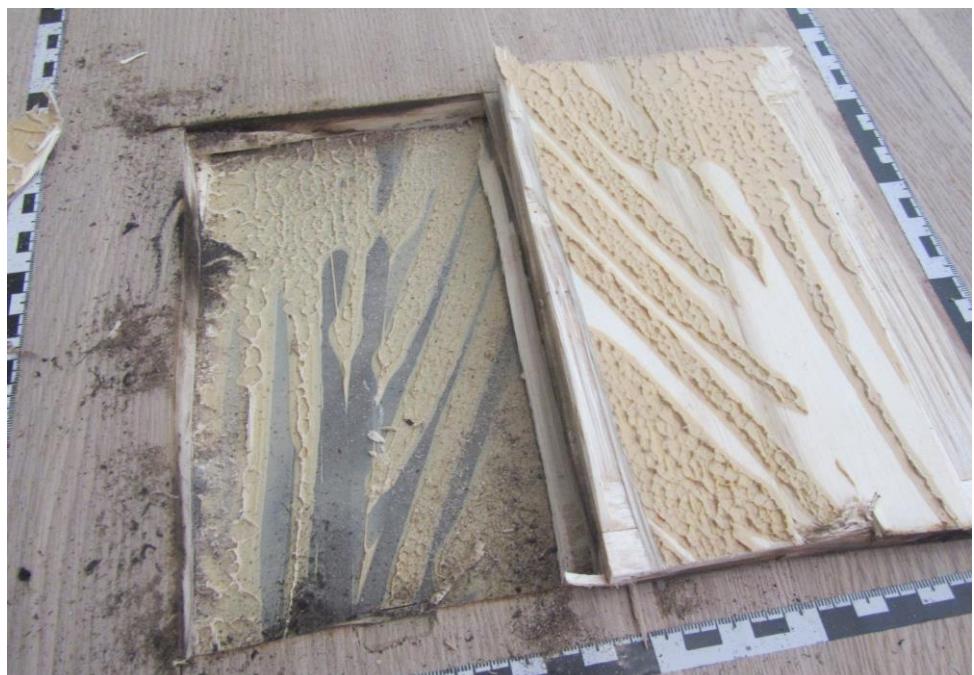
**Bild 48**

Eine nicht vollständige Benetzung des Klebstoffes mit dem Parkettelement bzw. ein nicht vollständiger Klebstoffauftrag ist in dem Bereich der Hohlstelle (Plan Nr. 1 - ca. 0,50 x 0,50 m) vorhanden.

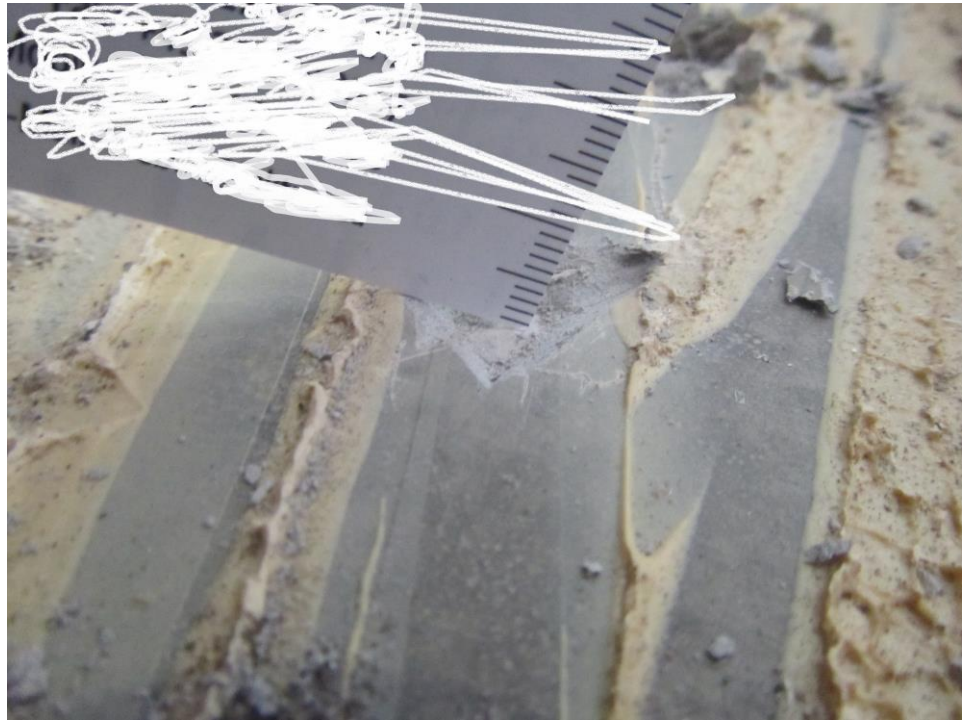
**Bild 49**

Die Bodenausgleichsmasse XXL wurde mit 3 - 4 mm Dicke vorgefunden. Der Klebstoff zeigt eine sogenannte Stegbildung auf, in Folge dessen keine ausreichende Verklebung mit dem Parkettelement erfolgte.

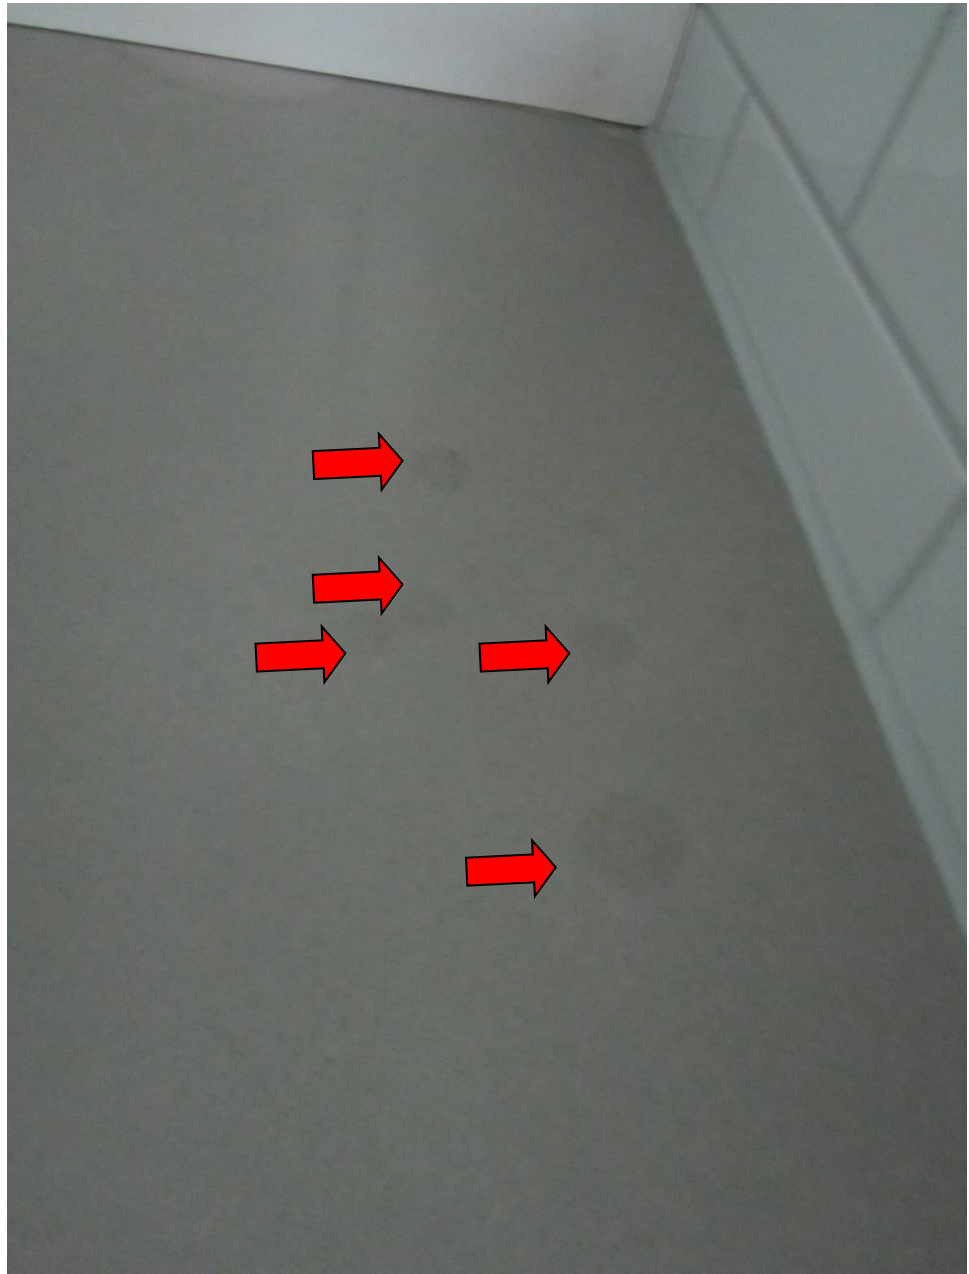
**Bild 52**

In den Bädern wurden am Design-Spachtelboden einzelnen (Wasser-)Flecken angezeigt. (Bild 50-52)

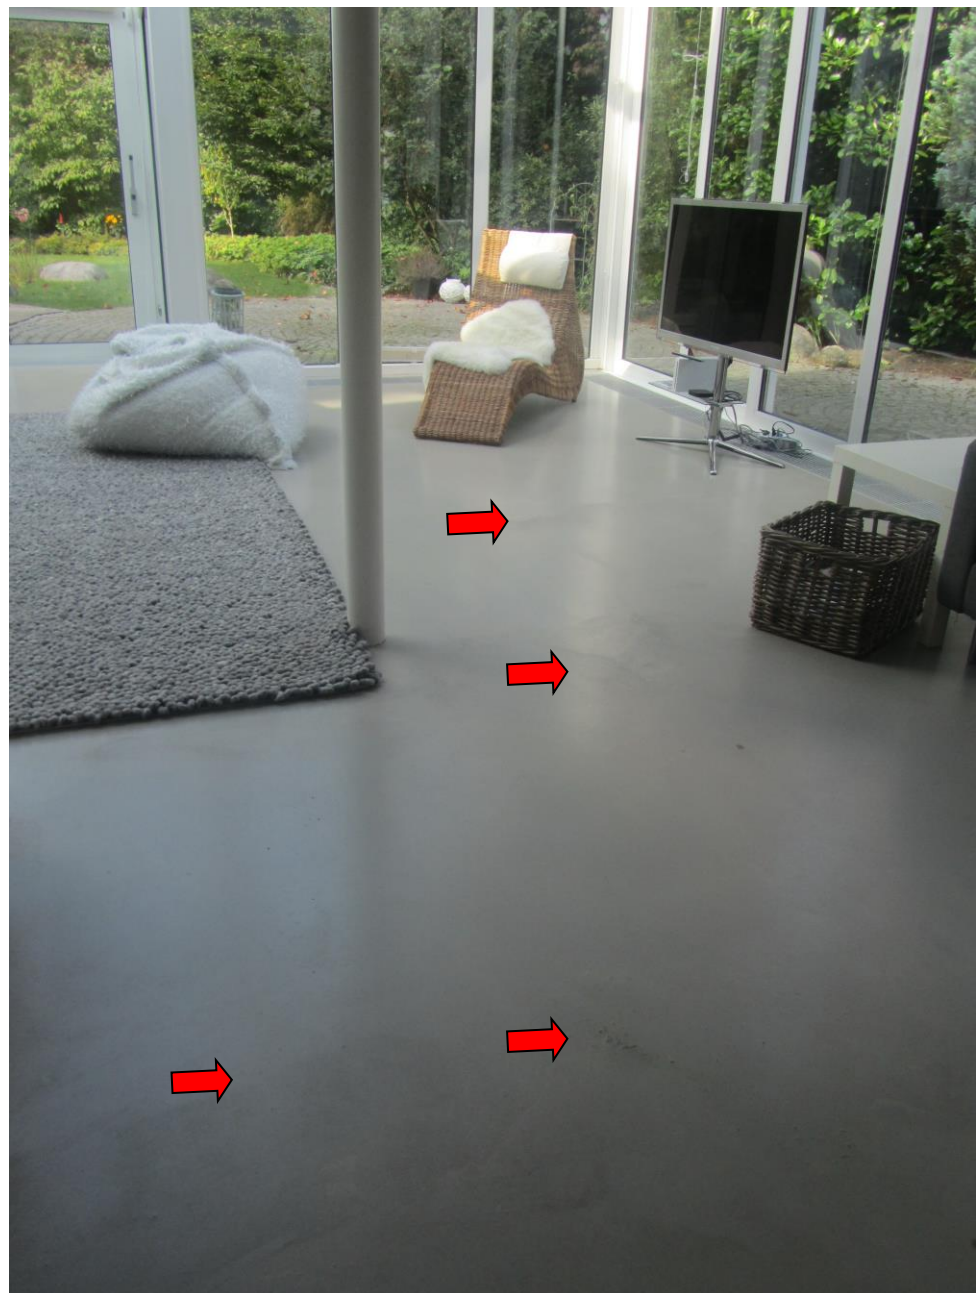
Bild 53

Im Erdgeschoss des Kaminzimmers wurden am Design-Spachtelboden ein ungleichmäßiger Verlauf mit Farbunterschieden, Pickel- bzw. Runzelbildung, zwei Risse, eine ungenügende Beständigkeit gegen Wasser sowie einige Flecken und eine unterschiedliche Porigkeit der Oberfläche bzw. der Oberflächenvergütung angezeigt.

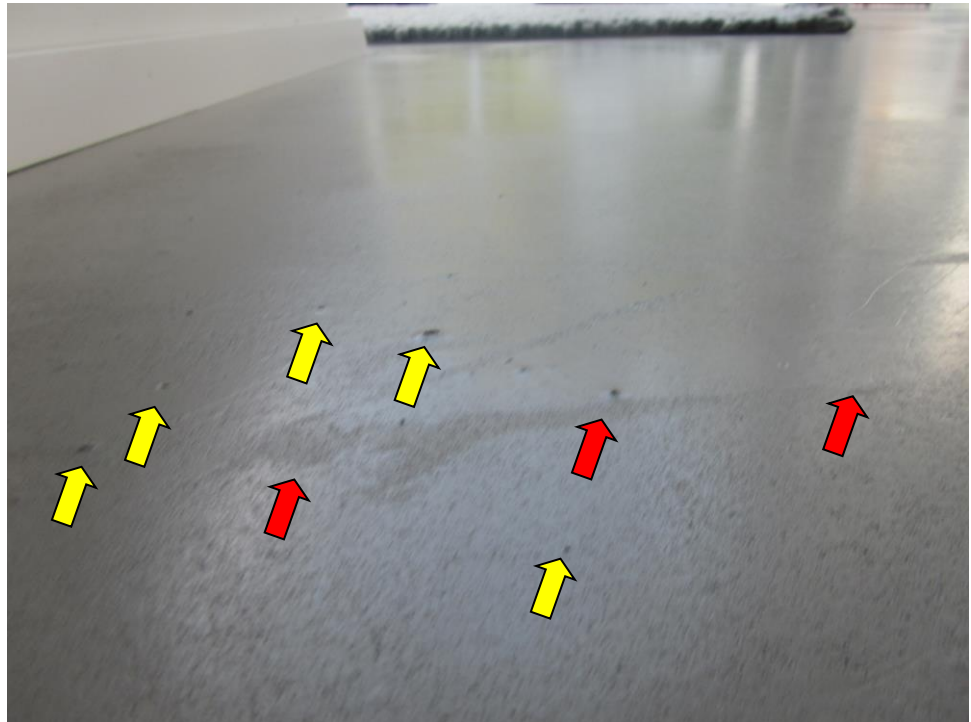
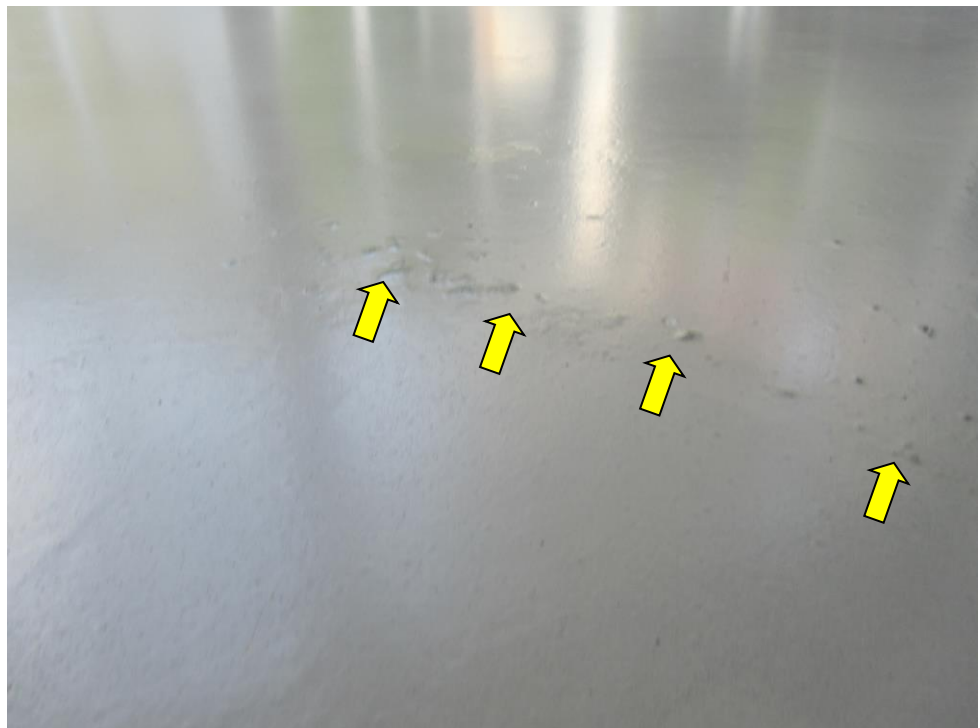
Die gelben Pfeile zeigen Pickel und kleine Aufplatzungen sowie Vertiefungen, die roten Pfeile zeigen eine unterschiedliche Porigkeit des Spachtelbodens auf.

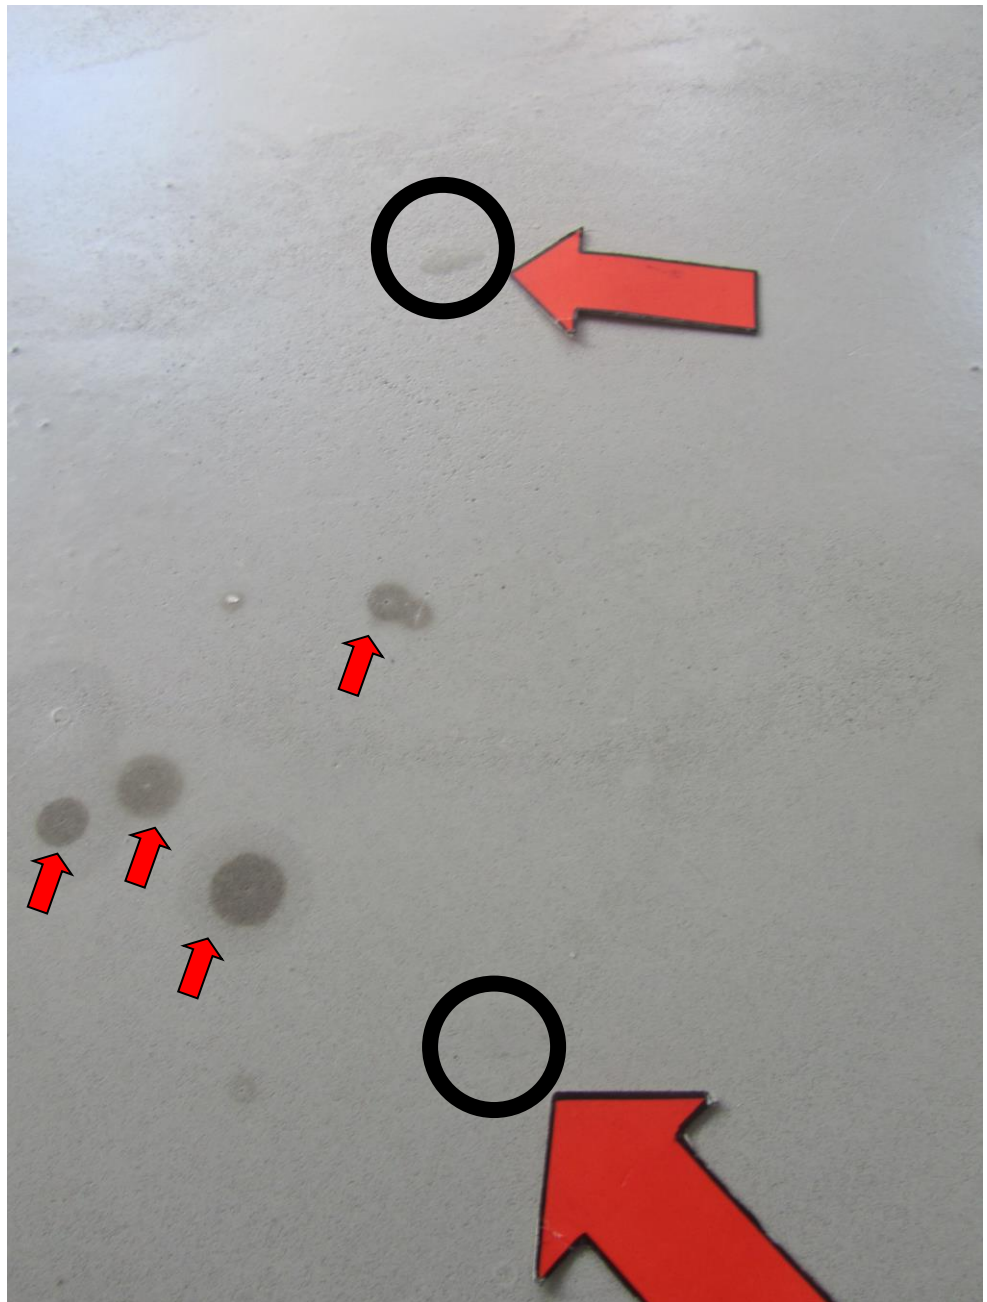
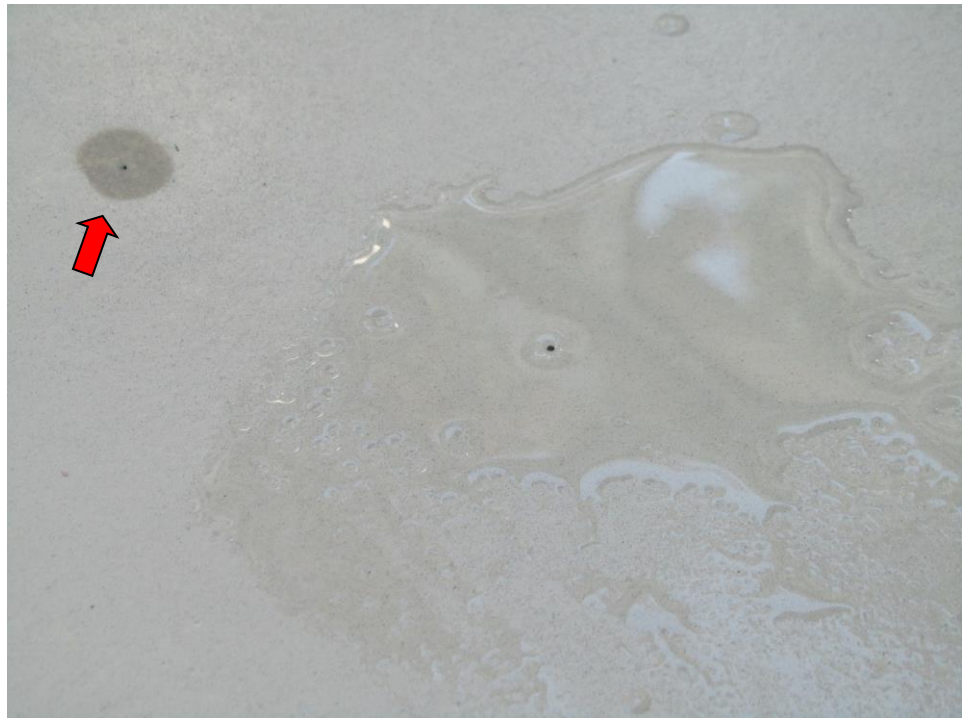
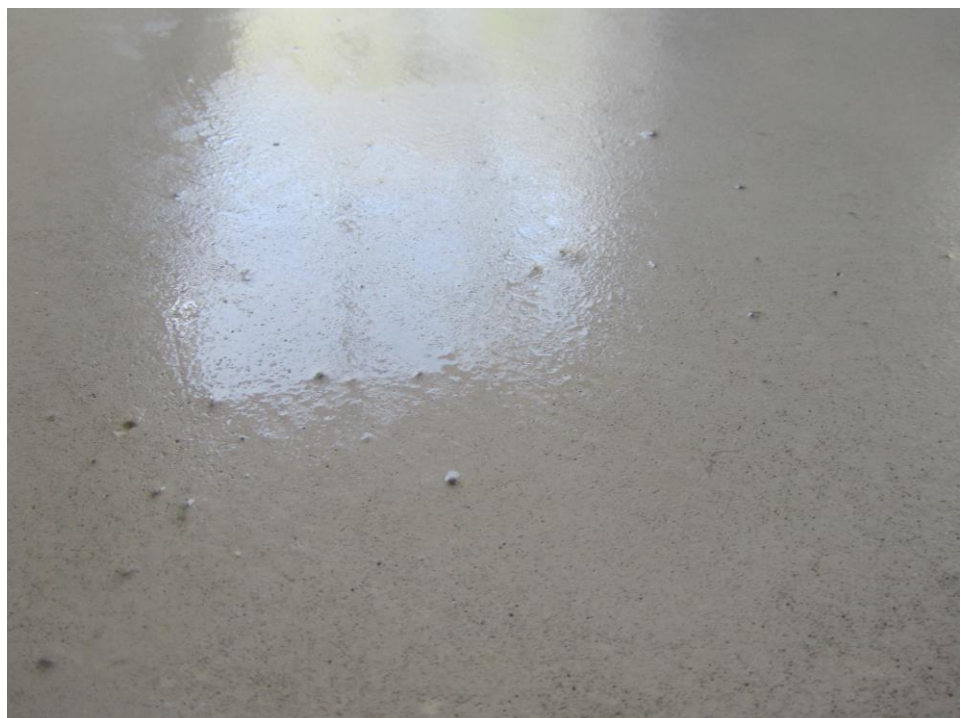
Teilbereiche wurden vom Antragssteller mit klarem Wasser befeuchtet, an denen kein genügender Schutz vermutet wurde. An vier Stellen zeigten sich innerhalb von ca. 30 Minuten eine Verfärbung der Spachtelmasse durch Aufweichen mit Wasser. Die mit schwarzen Kreisen markierten Stellen zeigen noch Restwasser auf, das nicht in die Spachtelmasse einzog und somit an die Raumluft verdunstete und abtrocknete. (Bild 56-58)

Vom unterzeichnenden Sachverständigen wurde festgestellt, dass die Oberfläche (PU-Siegel) einen ausreichenden Schutz gegen Feuchtigkeit von oben aufweist. Das eingesetzte Produkt und seine Verarbeitung sowie die Auftragsmenge sind fachgerecht. In den Bereichen, in denen das Wasser durch größere Poren in die Design-Spachtelmasse einzieht, liegt eine materialspezifische Eigenschaft vor.

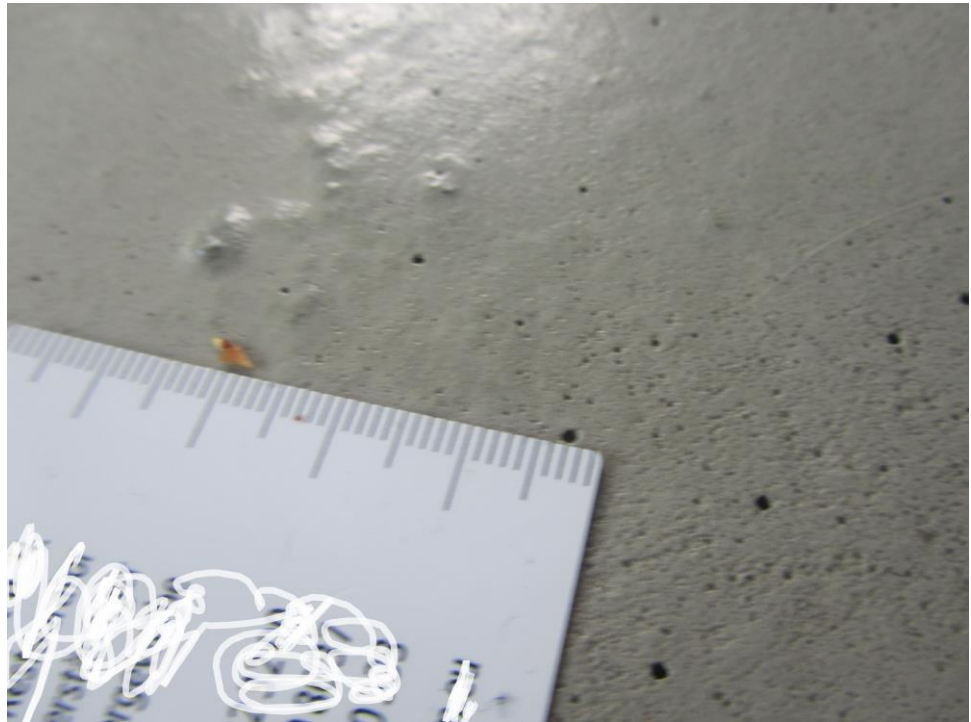
**Bild 59**

Mit PU-Siegel nicht geschlossenen Poren weisen eine durchschnittliche Größe von wenigen Zehnteln Millimeter bis ca. 1 Millimeter auf.

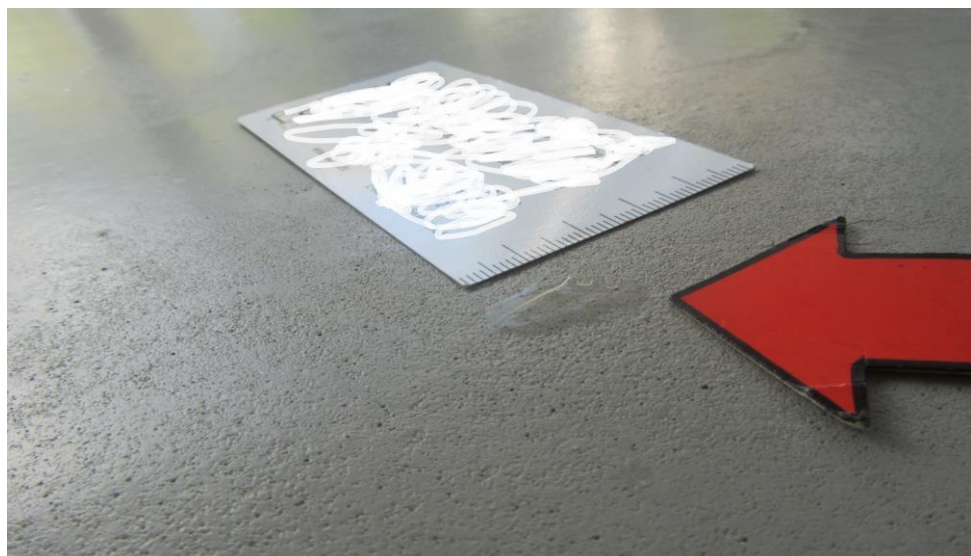
**Bild 60**

Teilbereiche, die eine gewisse Rauigkeit, jedoch nur kleinste Porenöffnungen aufwiesen, nahmen keine Feuchtigkeit auf.

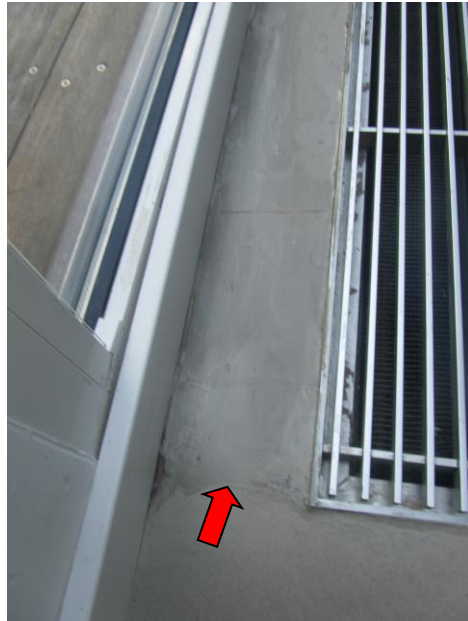
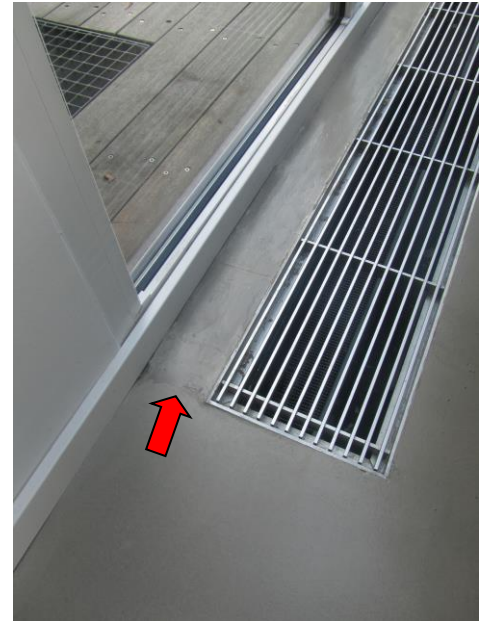
In den Randbereichen der Heizungskonvektoren wurden Farb- sowie Strukturunterschiede seitens der Antragssteller angezeigt.

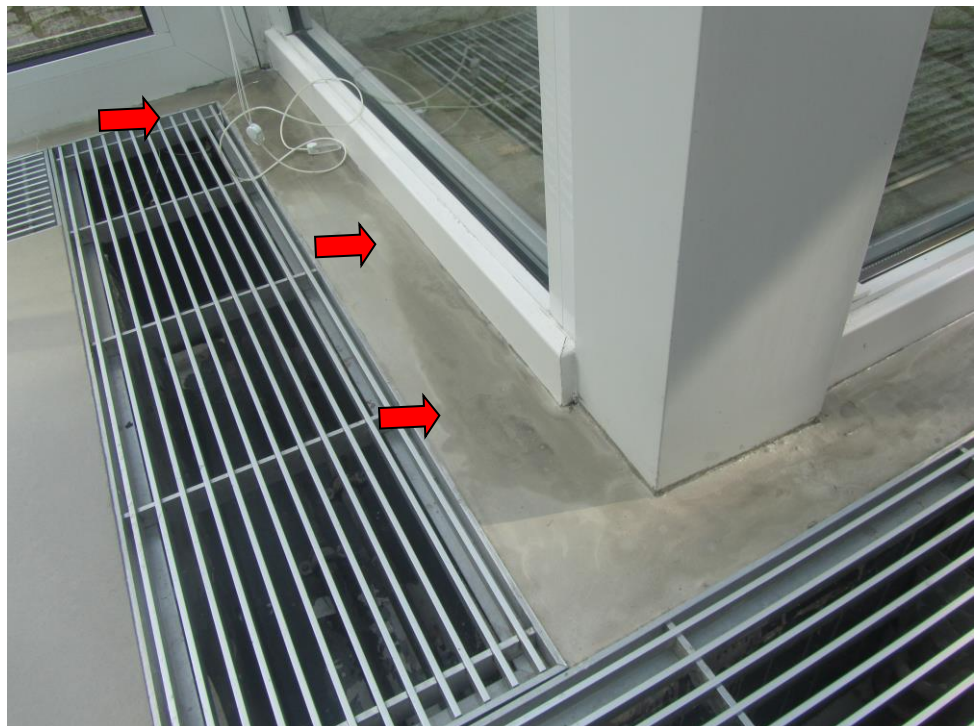
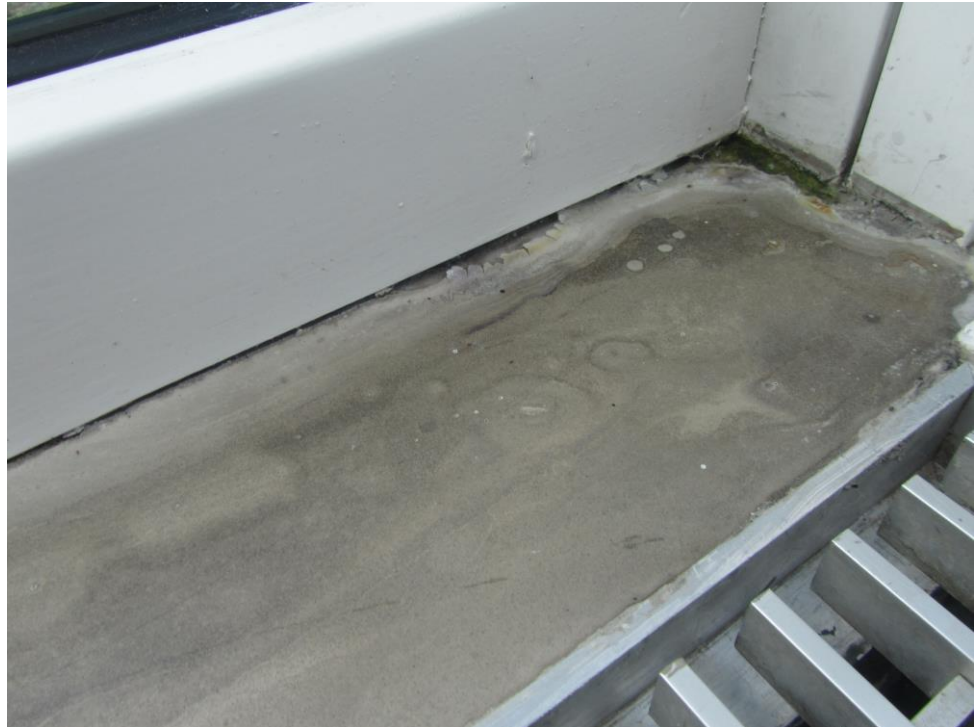
Im rechten Teil des Kaminzimmers wurden grobe Farb- sowie Strukturunterschiede seitens der Antragssteller angezeigt. (Bild 61-63)

Feuchte Stellen in der Estrichkonstruktion, einhergehend mit Ablösungen des Oberflächenschutzes sowie grünliche Ablagerungen (ggf. Schimmel), wurden vorgefunden. (Bild 63-64)

Die bauseitig vorgefundenen und auf Bild 63 und 64 dokumentierten unterschiedlichen Farb- und Strukturoberflächen des Design-Spachtelbodens sind aufgrund langandauernder Feuchteeinwirkung bzw. unzureichender Dämm- und/oder Isolierungsmaßnahmen der Fensterkonstruktion/Estrich zu zuordnen und fallen nicht in die Verantwortung der Antragsgegnerin bzw. Verarbeiters.

Im Bereich der Radiatoren, in der ein Feuchtigkeitsschaden vorliegt, muss dieser zuerst behoben werden. Nach genügender Trocknung ist der Design-Spachtelboden in diesem Bereich auszubauen um mit Haftgrundierung und XXL Bodenausgleichsmasse überzogen zu werden.

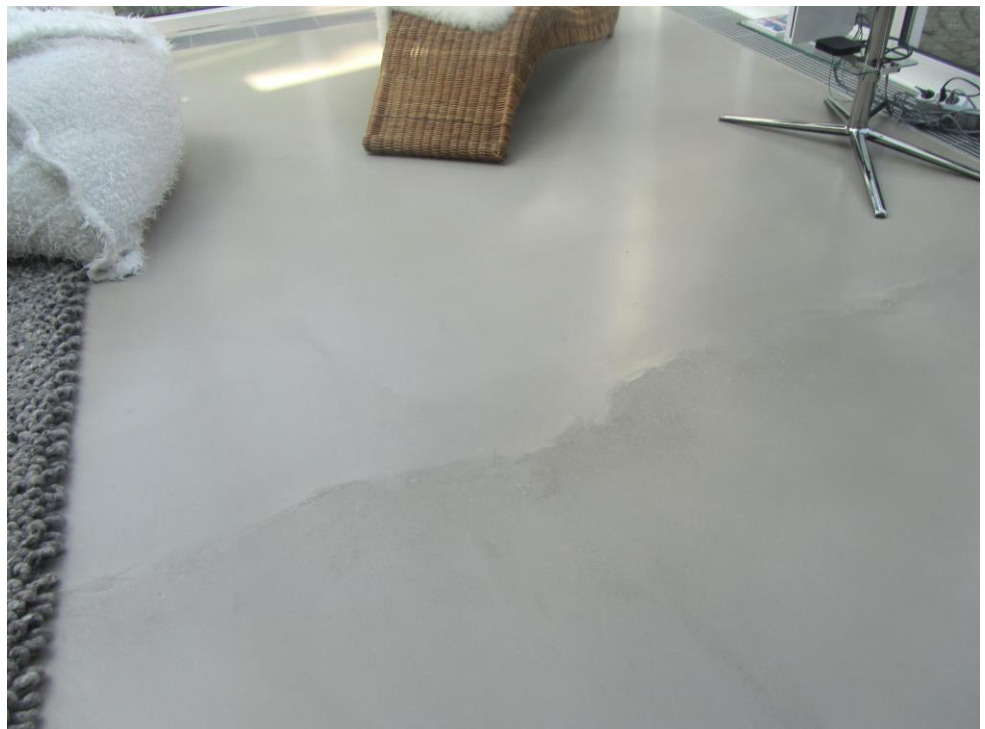
Bild 67

In der Raummitte wurde ein Farbunterschied angezeigt.

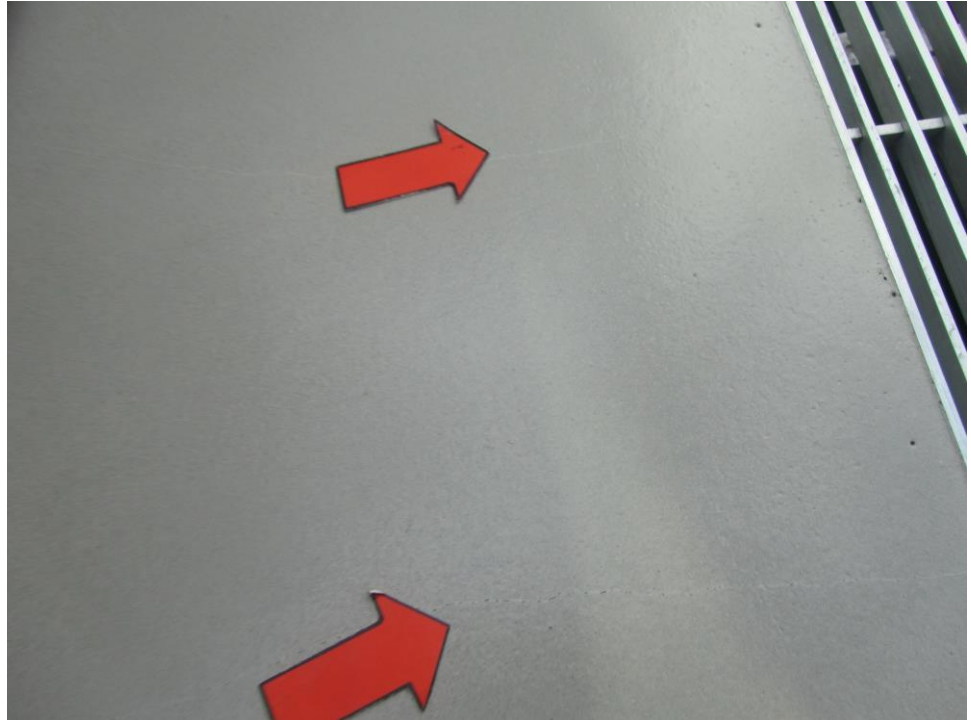
Bild 68

Zwei Risse sind im Design-Spachtelboden vorhanden.

Vereinzelte Haarrisse bis 0,2 mm sind materialbedingt und daher unvermeidbar.

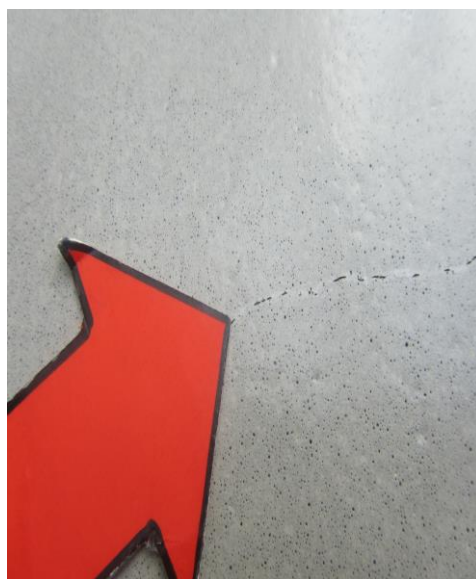
Bild 69

Die Risse wurden mit 0,1 mm bis 1,0 mm Breite gemessen.

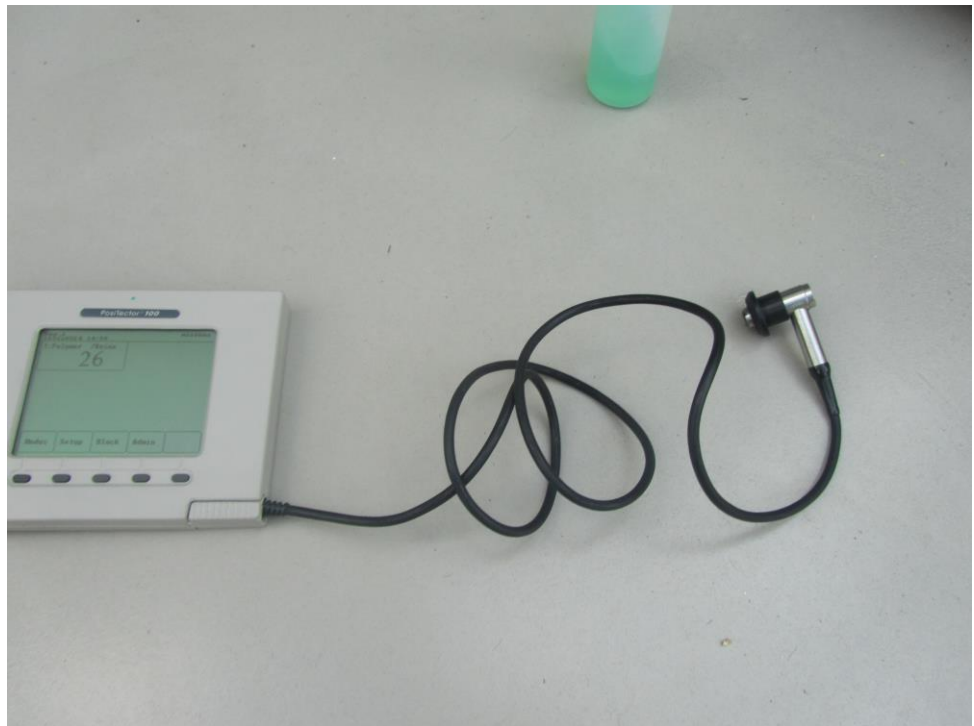
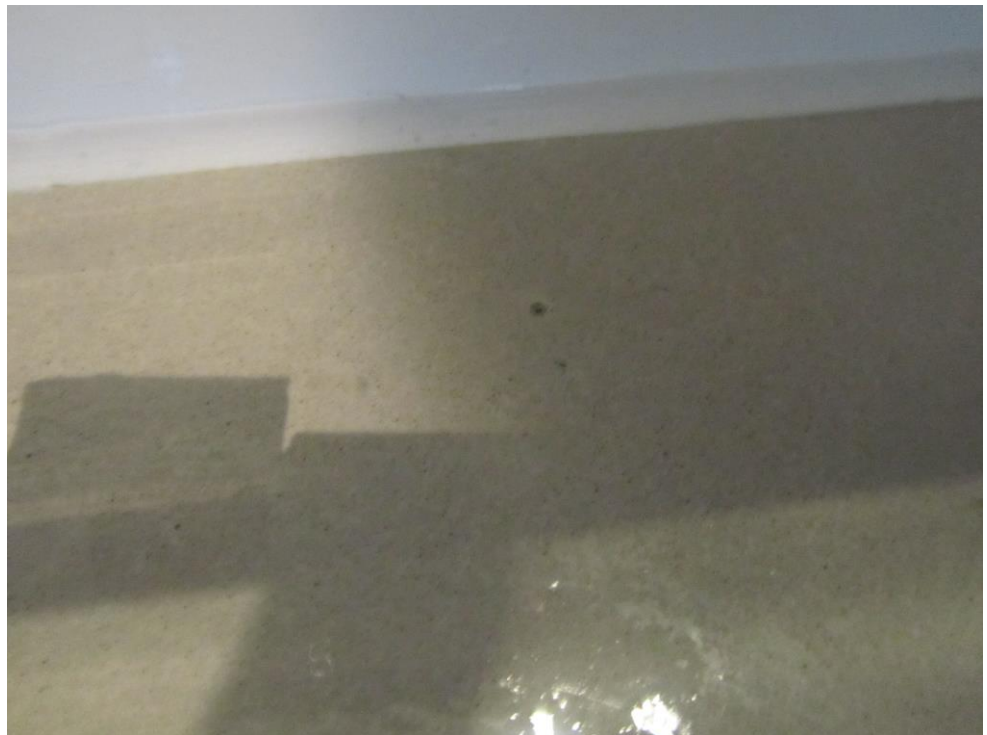
Um die Oberflächendicke des aufgetragenen PU-Siegels auf dem Design-Spachtelboden bestimmen und bewerten zu können, wurde diese mittels zerstörungsfreier Ultraschall-Schichtstärkenmessung ermittelt.

Auch Teilbereiche der Bäder wurden überprüft und mit Wasser eingesetzt. Die ermittelten Schichtstärken wurden ebenfalls mit ca. 28  $\mu\text{m}$  gemessen.

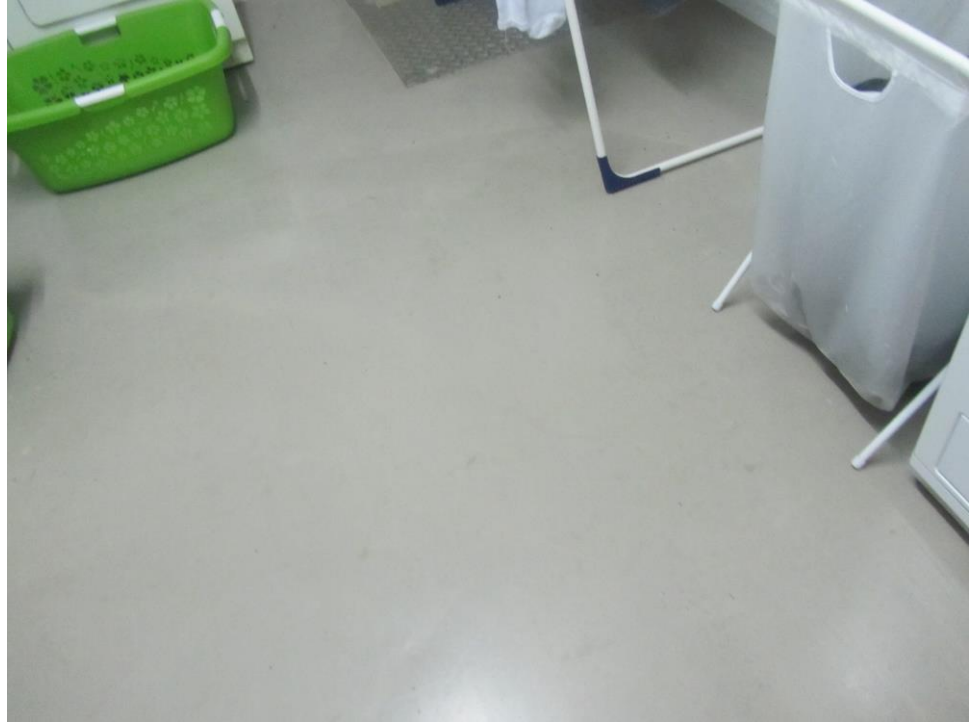
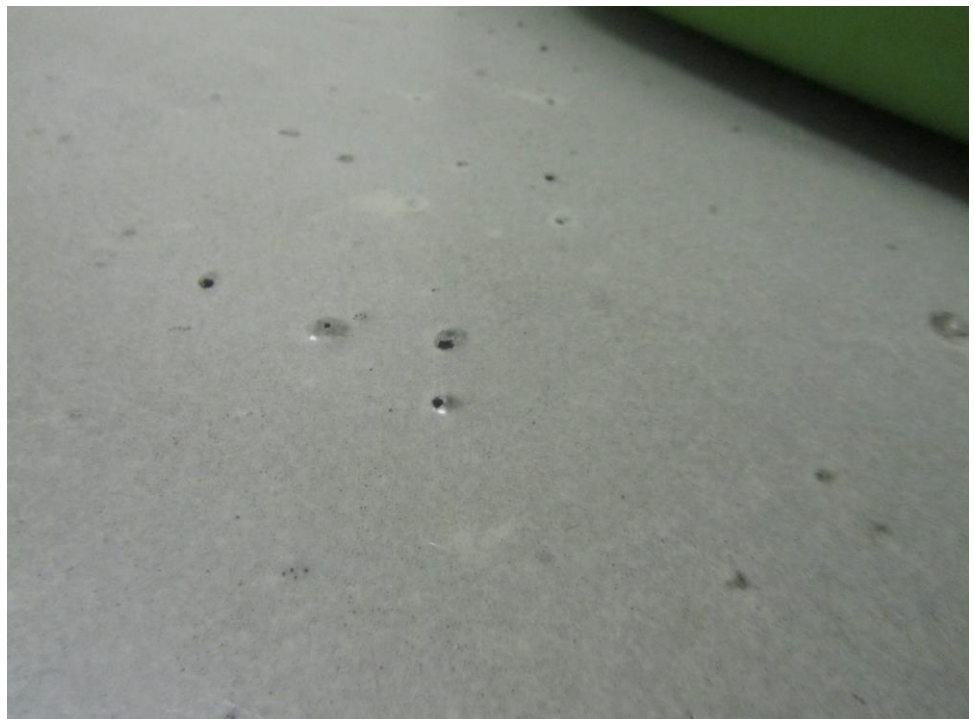
In dem Waschraum (Keller) wurden rundliche aufgeplatzte Stellen angezeigt.

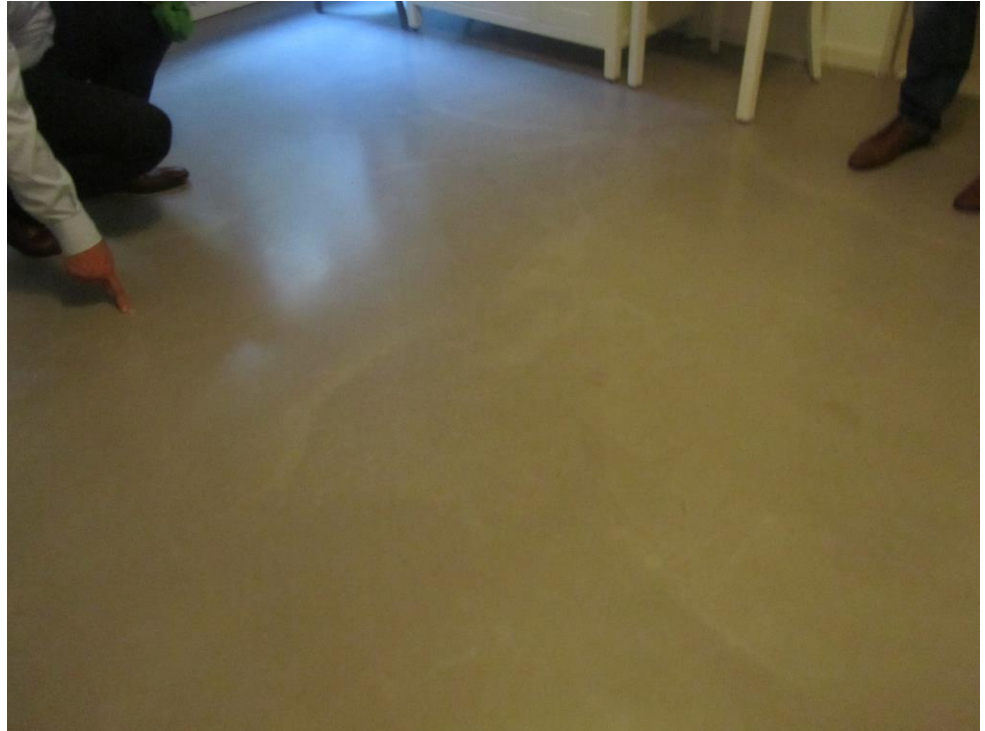
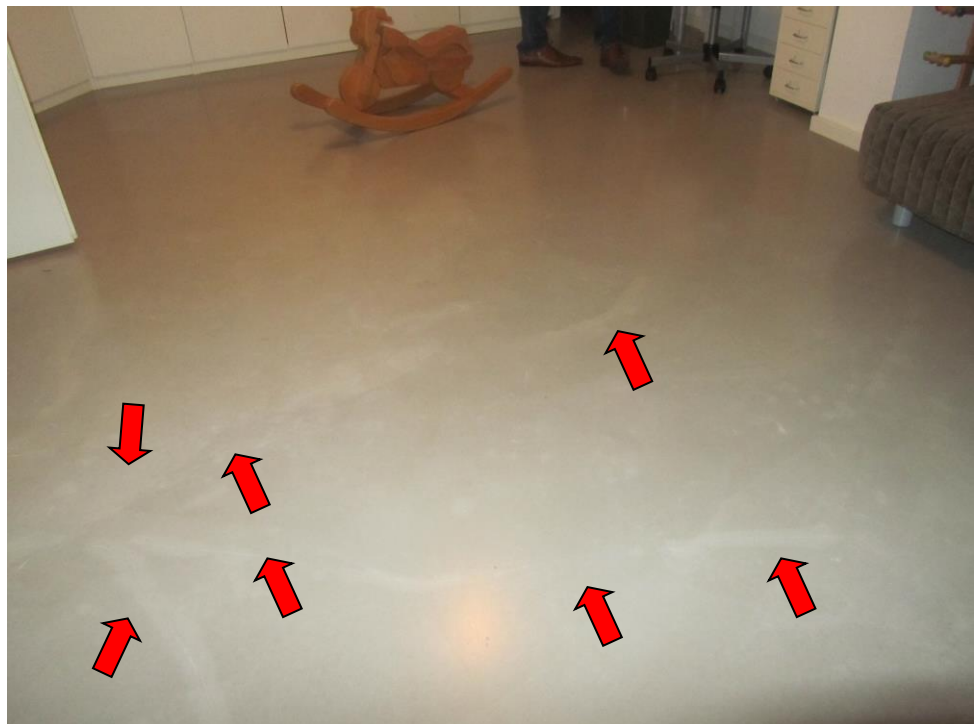
Zudem wurde eine Streifigkeit in einem Wohnraum angezeigt.

Die Streifigkeit am Design-Spachtelboden im Keller ist auf einen unterschiedlichen Untergrund zurückzuführen. Die Verharzungen der bauseitigen Risse im Untergrund sind sichtbar, da die unterschiedlichen Materialien die Design-Spachtelmasse unterschiedlich trocknen lassen (Pos. 29 der Rechnung vom 23.12.2013). Dieser Umstand ist zwar materialbedingt, jedoch kann dieser vermieden werden. (Bild 73 – 74)

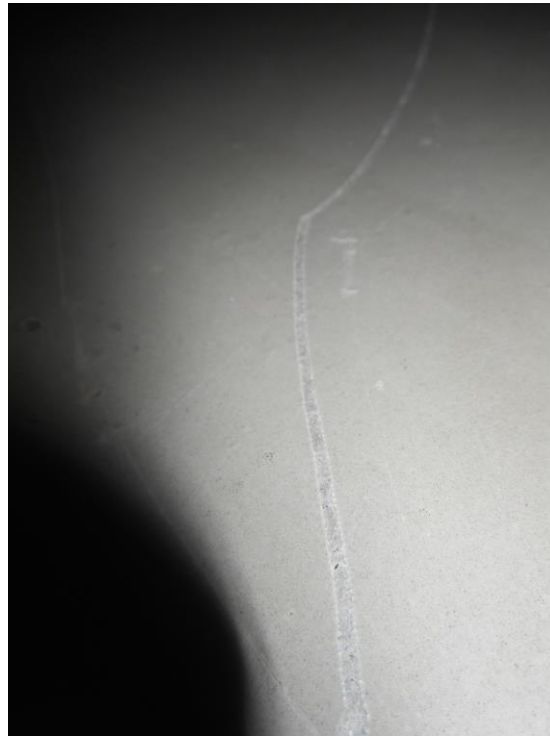
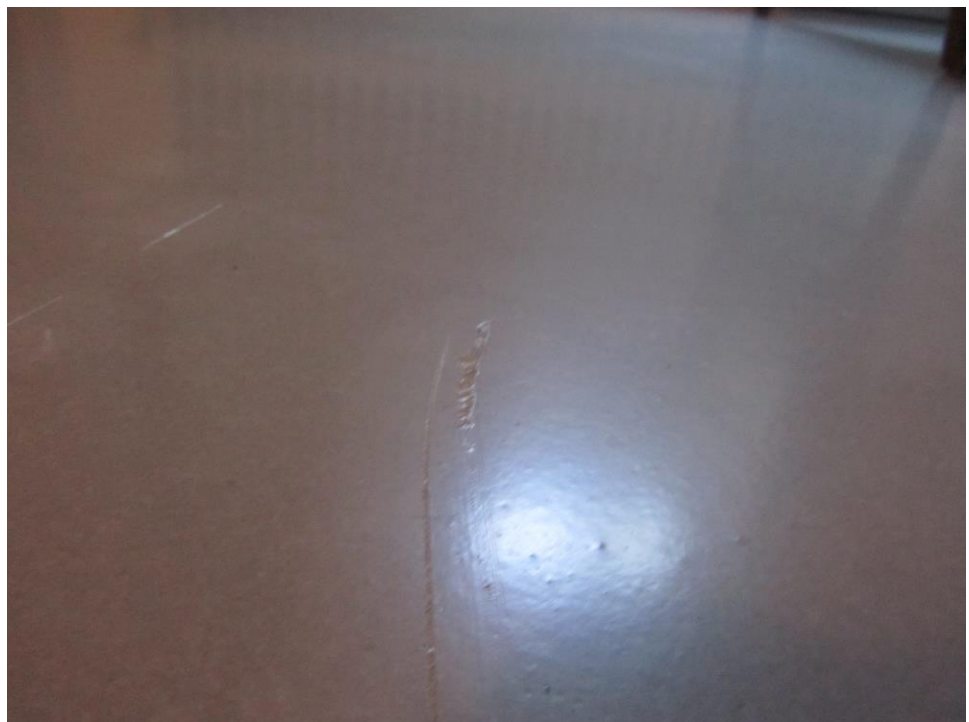
Beschädigungen am Design-Spachtelboden (Kratzspuren) wurden in den Kellerräumen angezeigt.

Die Beschädigungen am Design-Spachtelboden im Keller liegen nicht im Verantwortungsbereich der Antragsgegnerin.
