| Geschäfts-Nr. | <b>2011-67</b> | Datum | <b>11.11.2011</b> |

## **SACHVERSTÄNDIGENGUTACHTEN**

**-im Selbständigen Beweisverfahren-**

in Sachen **Brünker – BodenGut KG**

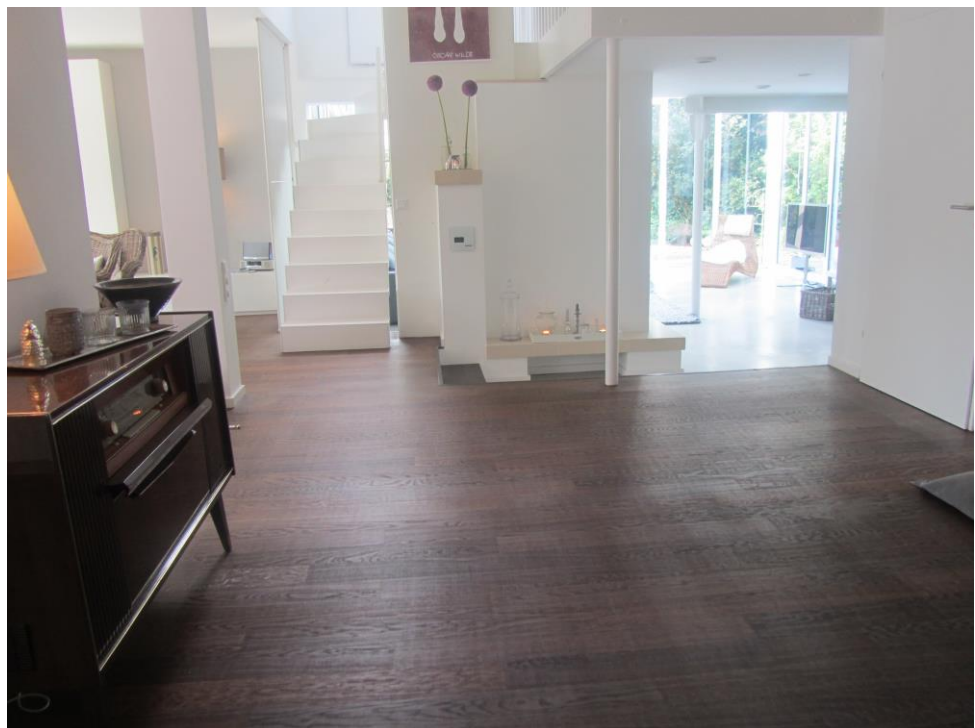
**Bild 1**

Im Erdgeschoss „Wohnzimmer“ des Hause Kirchweg 10b in 55557 Kuchenhausen ist ein Bestands-Parkettboden in der Ausführung „mehrschichtiges Fertigparkett mit einer Nutzschicht aus Landhausdielen in der Holzart „Geräucherte Eiche“ vorhanden. Dieser wurde mit einem bzw. zweimaligen Renovierungsschliff und neuer Oberflächenbehandlung überarbeitet, um an den neu verlegten Parkettboden im Ankleidezimmer und Hauswirtschaftsraum angeglichen zu werden.

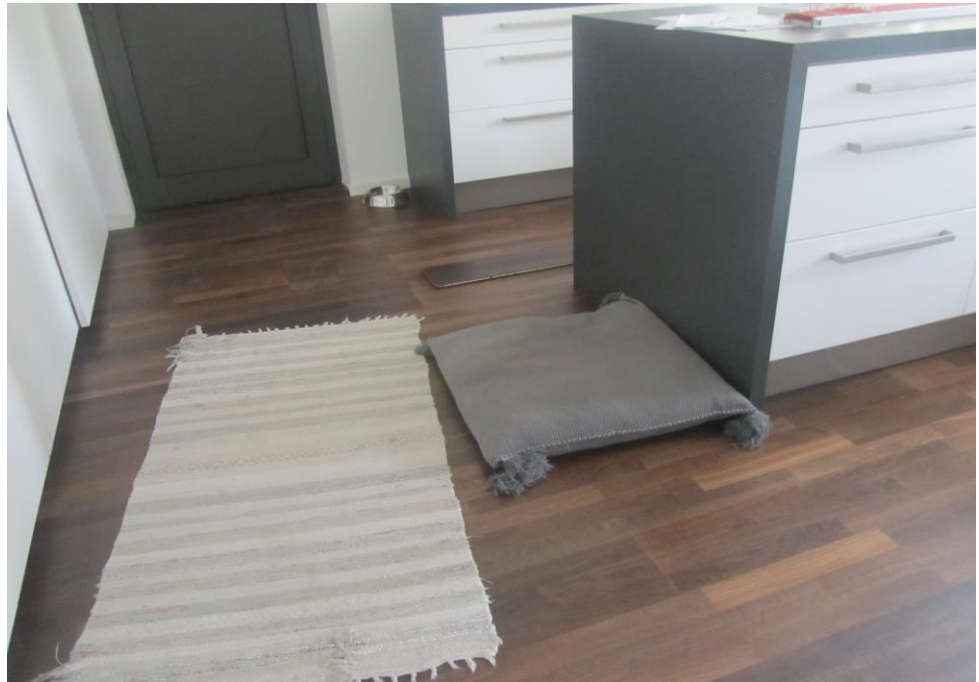
**Bild 2**

Im Erdgeschoss „Ankleidezimmer und Hauswirtschaftsraum“ ist ein mehrschichtiges 3- Stab Fertigparkett in der Holzart „Geräucherte Eiche“ verklebt auf dem Untergrund vorhanden.

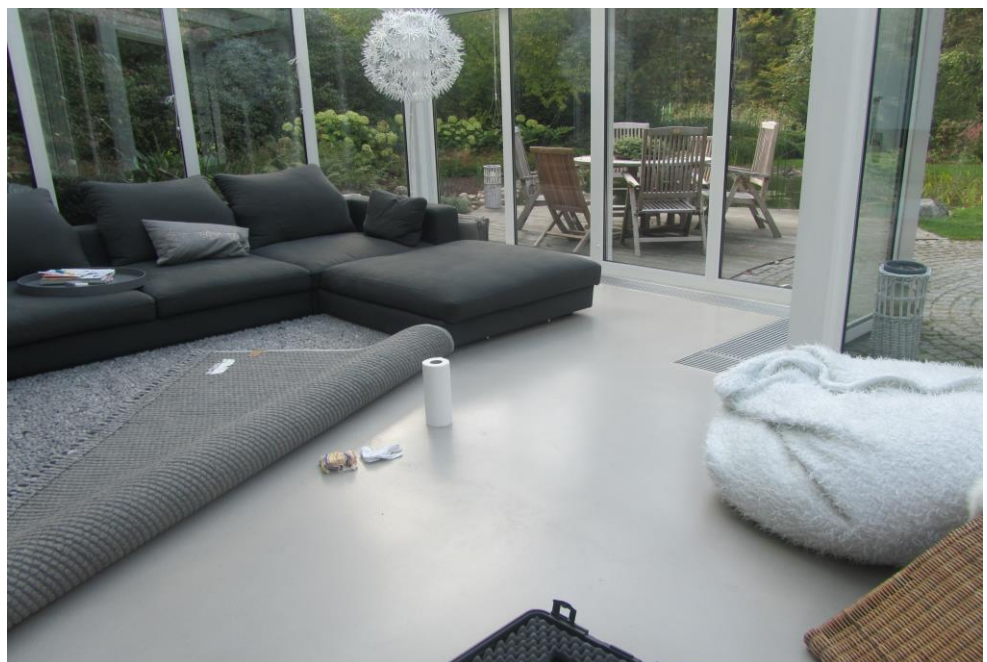
**Bild 3**

Im Erdgeschoss „Kaminzimmer“, in den Kellerräumen sowie im Bad des Dachgeschoss ist ein Design- Spachtelboden vorhanden. (Bild 3 + 4)

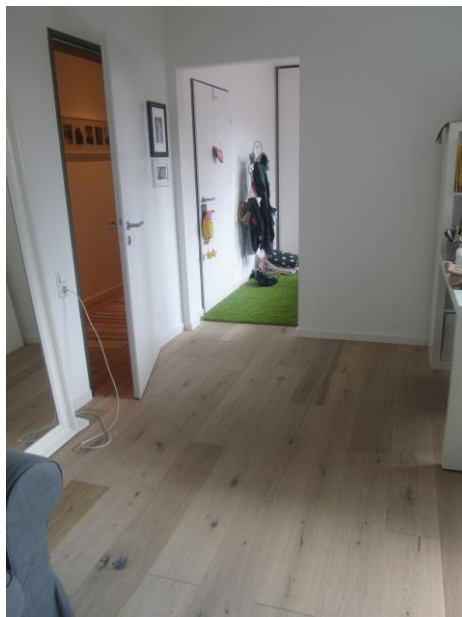
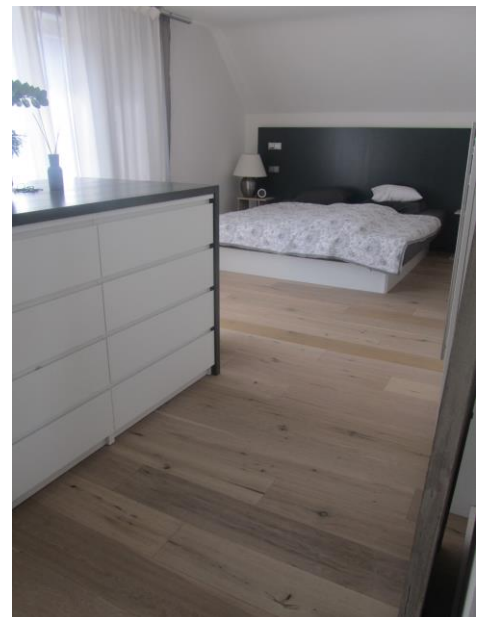
Im 1. Obergeschoss ist ein ist mehrschichtiges Fertigparkett in der Ausführung handgehobelte Landhausdielen in der Holzart „Eiche“, gealtert, weiß geölt, verklebt auf dem Untergrund vorhanden.

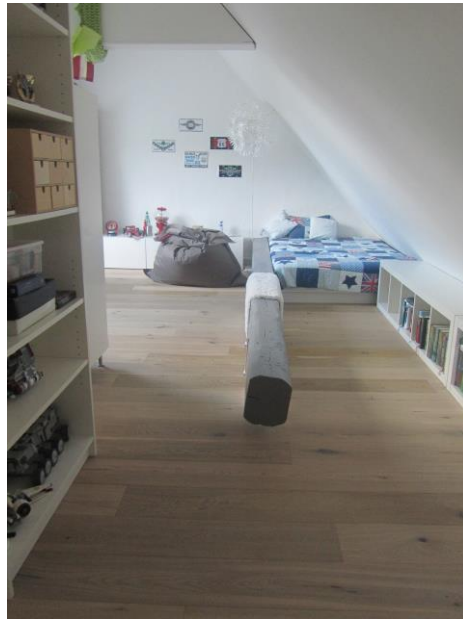
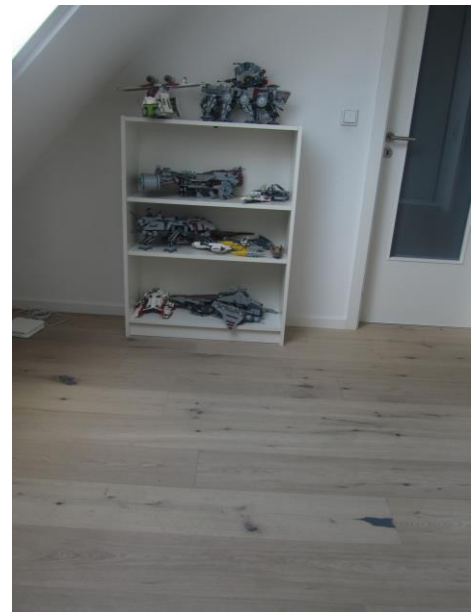
Im Dachgeschoss ist ein ist mehrschichtiges Fertigparkett in der Ausführung handgehobelte Landhausdielen in der Holzart „Eiche“, gealtert, weiß geölt, schwimmend verlegt, auf dem Untergrund vorhanden.

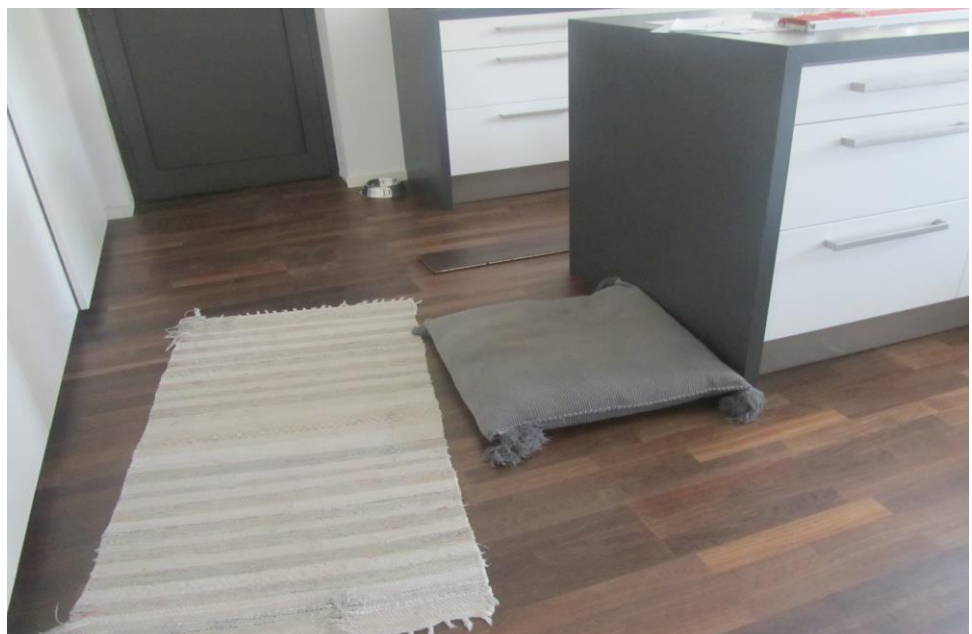
**Bild 27**

Im Hauswirtschaftsraum ist im damaligen Arbeitszeitraum eine neues Mehrschicht-Fertigparkett als 3-Stab-Schiffsboden „Schwarz-Eiche Natura“, Oberfläche mit BioTop geölt, verklebt eingebaut worden.

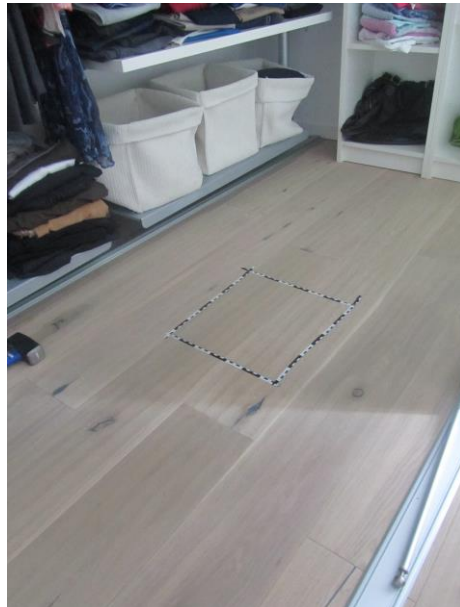
**Bild 46**

Eine Bauteilöffnung wurde im begehbaren Kleiderschrank erstellt, um die Ursache der Hohlstellen zu ermitteln.

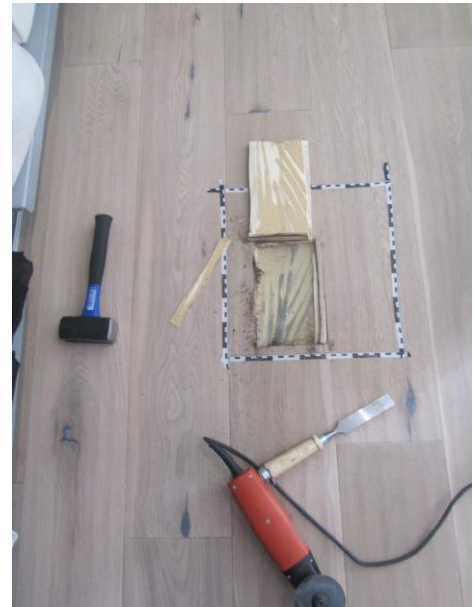
**Bild 47**

Eine nicht vollständige Benetzung des Klebstoffes mit dem Parkettelement bzw. ein nicht vollständiger Klebstoffauftrag ist in dem Bereich der Hohlstelle (Plan Nr. 1 - ca. 0,50 x 0,50 m) vorhanden.

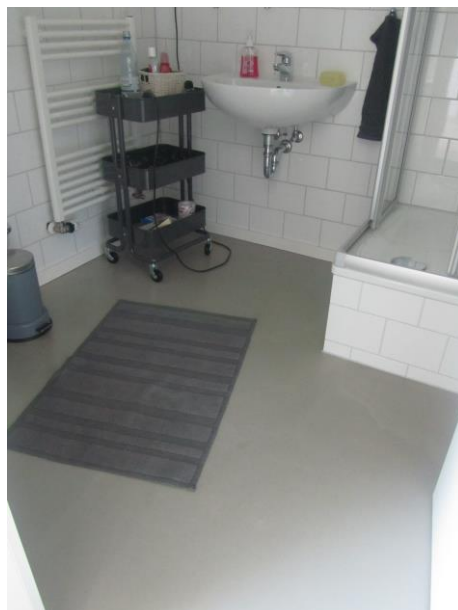
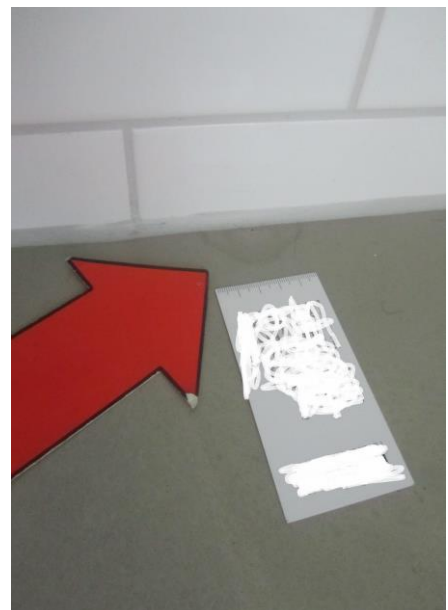
In den Bädern wurden am Design-Spachtelboden einzelnen (Wasser-)Flecken angezeigt. (Bild 50-52)

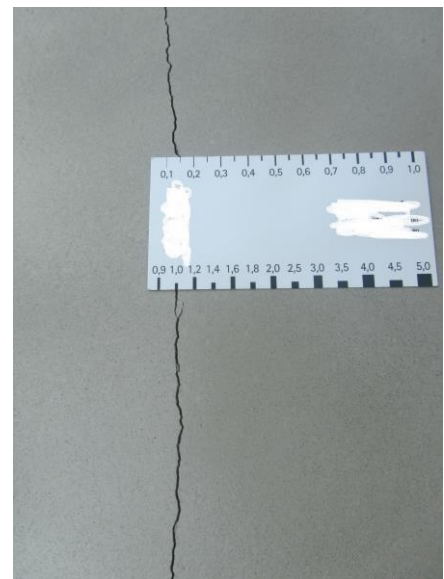
Bild 70

Zwei Risse sind im Design-Spachtelboden vorhanden.

Die Risse wurden mit 0,1 mm bis 1,0 mm Breite gemessen.
